REPORTING

WANDERLAND SCHWEIZ — ERGEBNISSE QUALITÄTSFÖRDERUNG 2025

BEGEHUNGEN 2025
223 KM / 21 ETAPPEN

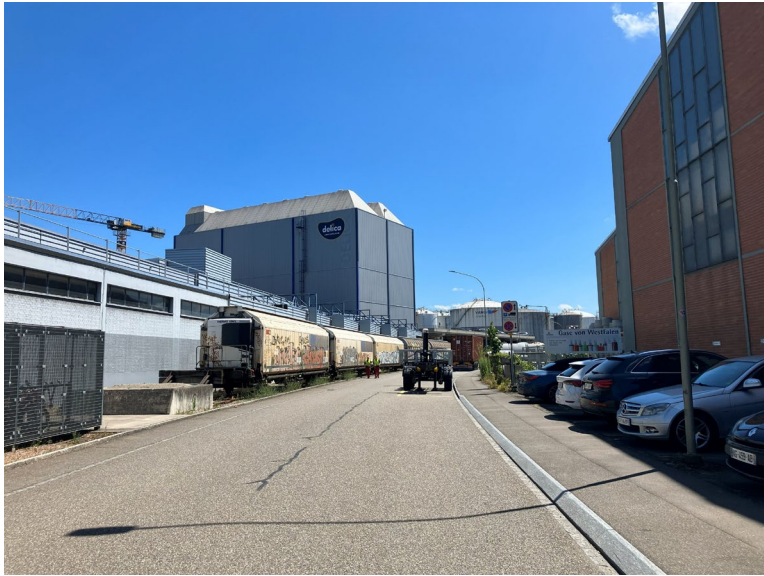
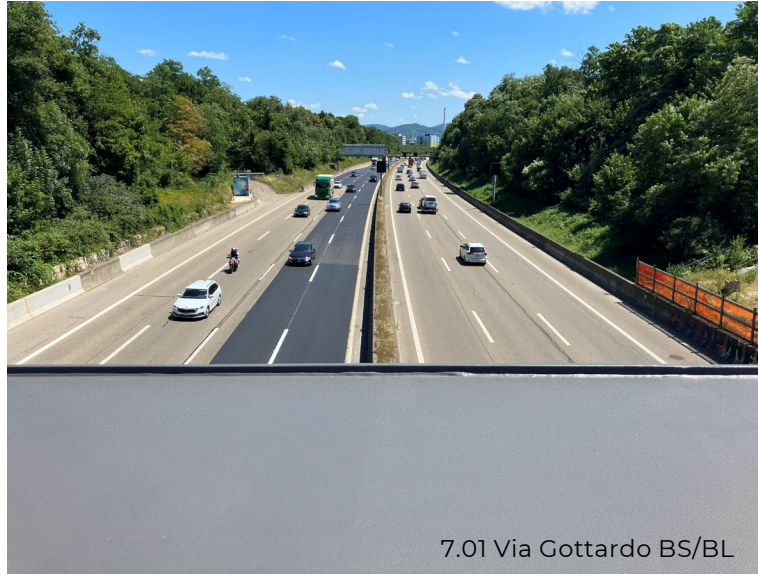
7.01 Via Gottardo BS/BL

Geringer Erholungswert aufgrund industrieller Umgebung: Industriezone Sternenfeld Birsfelden, Lärmbeeinträchtigung, unmittelbarer Nähe zum Bahn- und motorisierten Verkehr hoher Hartbelagsanteil, kaum Gewässernähe, Kreuzung/Überquerung von stark befahrener Strassen/Autobahn, Durchquerung eines wenig anmutigen Industrieareals.

- Routen-Umlegung in verkehrsberuhigte Stadtgebiete.
- Prüfung einer attraktiveren Linienführung durch städtische Grünanlagen, entlang von Gewässern (Birs) und stadtnahen Erholungsgebieten

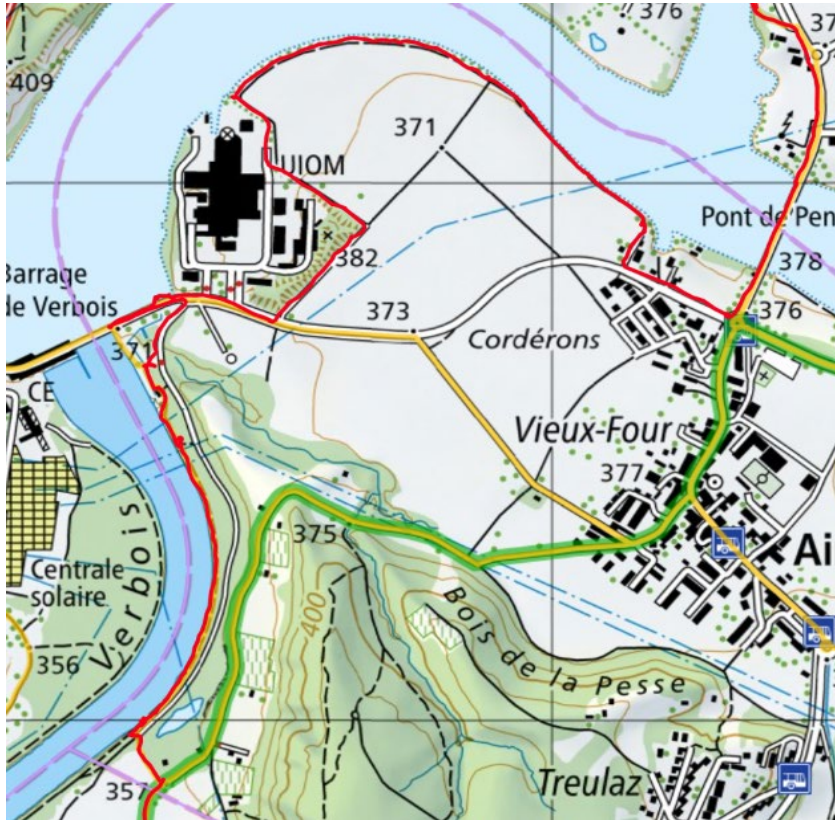
101 Sentier du Rhone, GE

Attraktivitätssteigerung durch Routenverlegung in Gewässernähe:

- Il est prévu de déplacer le tracé existant vers la rive du Rhône jusqu'au barrage de Verbois (ligne rouge)
- Ce déplacement réduira le pourcentage de tracé goudronné et augmentera l'attrait (suivre le Rhône et visiter le barrage de Verbois) sans charge supplémentaire temporelle.

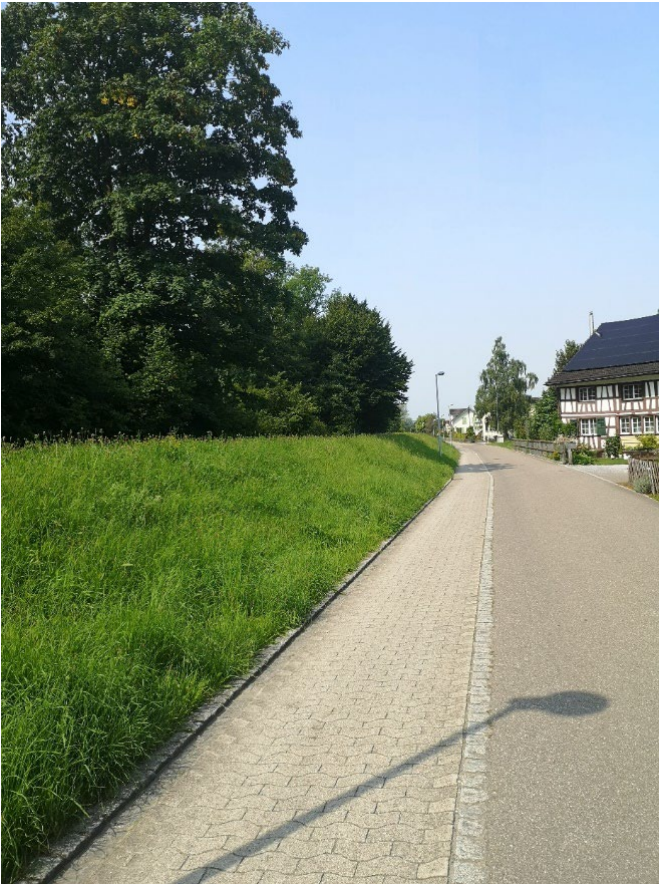
24.05 Thurweg TG

Der Wanderweg verläuft entlang resp. auf einer Fahrstrasse. Nebenan führt ein mit Gras bewachsener Damm. Diese Fläche gehört teilweise dem Kanton.

- Prüfung der Wanderweg-Verlegung auf den Damm zur Attraktivitätssteigerung (Hartbelagsreduktion, verbesserte Sicherheitssituation mit Entfernung zum motorisierten Verkehr und bessere Aussicht durch Erhöhung).

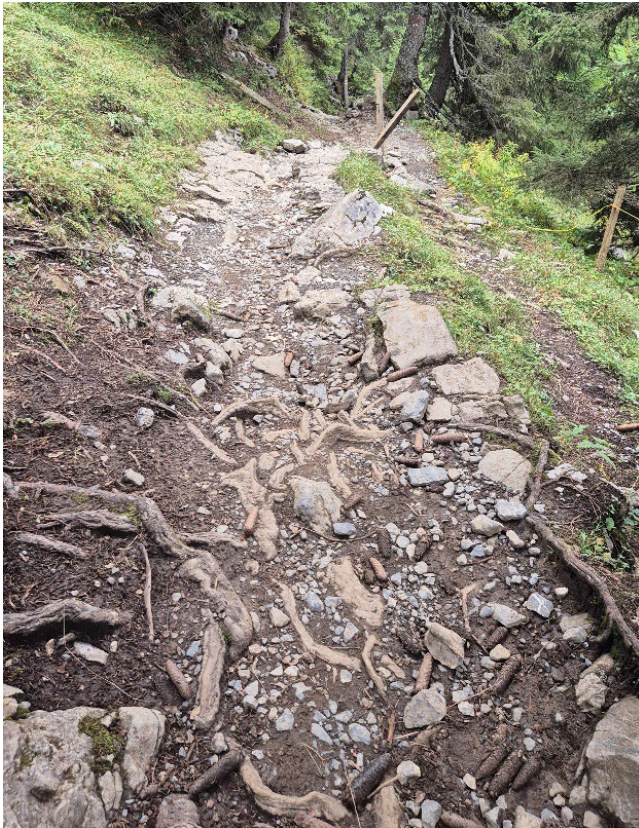
38.13 ViaBerna, BE

Auf der IVS-Strecke zwischen Alp Suls und Isenfluh ist ursprüngliche Pflasterung teilweise noch vorhanden, jedoch Unterhalt erforderlich.

- IVS soll bei Wiederinstandstellung des Weges berücksichtigt werden
- Prüfung und Umsetzung der substanzsichernden Massnahmen
- Kontaktaufnahme und Begehung der IVS-Strecken mit Fachperson (SWW, ASTRA)
- Ev. Gesucheingabe bei SWW für die Mitfinanzierung der Instandstellung/Sanierung

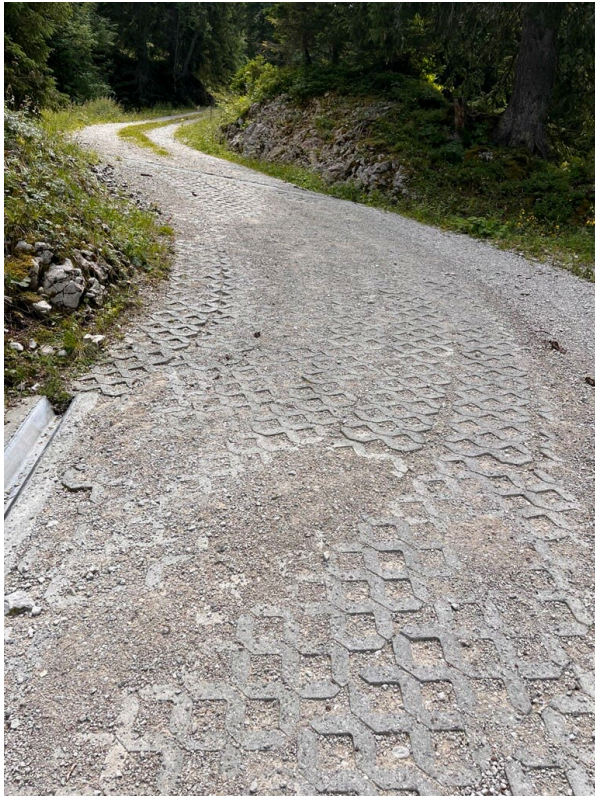
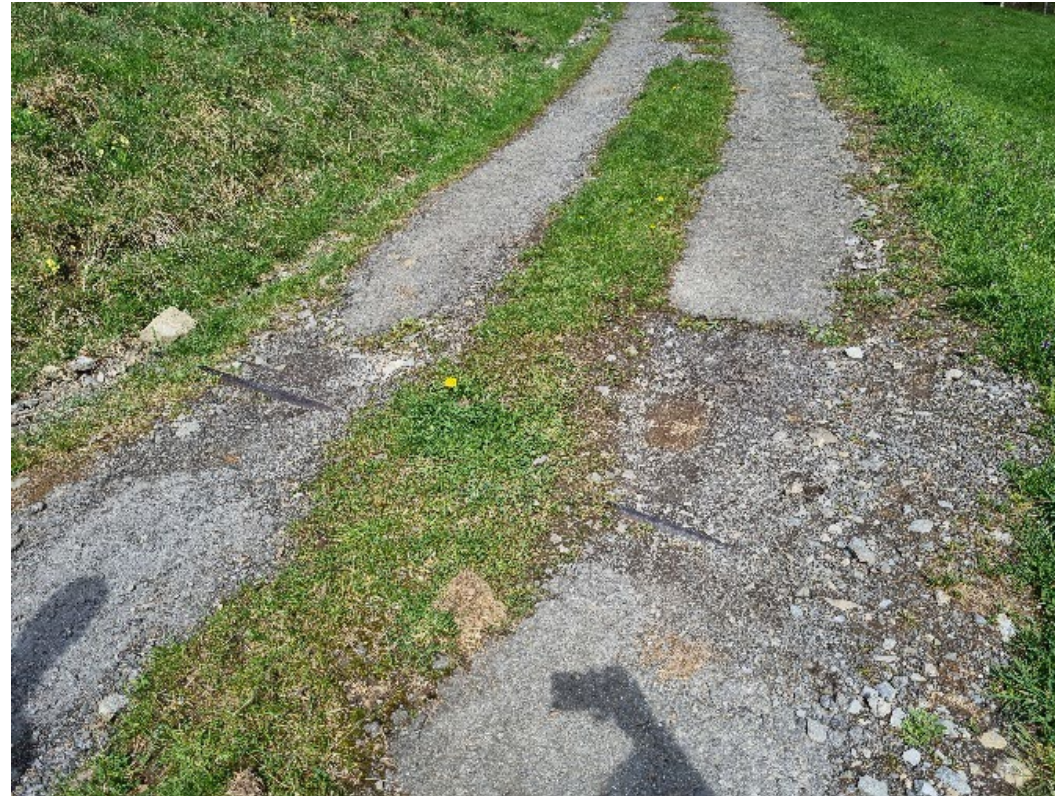
836 Mäderenweg, SZ

Rasengitter und betonierte Fahrspuren gelten ebenfalls als Hartbelag.

- Prüfung Rückbau der Hartbelags-Einbauten
- Prüfung und Forderung von Ersatzmassnahmen

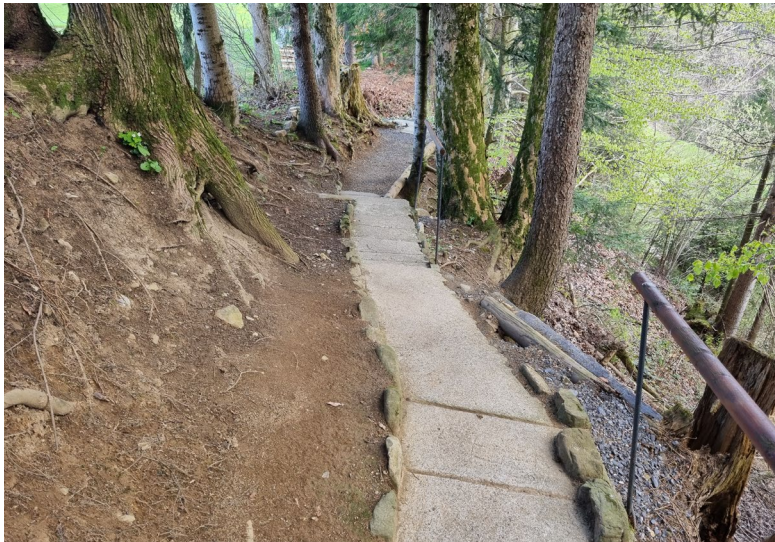
836 Mäderenweg, SZ

1. Deutlicher Eingriff in den Wegkörper. Eingebaute Betonplatten und -steg.

- Prüfung des Rückbaus der künstlichen Infrastrukturbauten resp. Wiederherstellung des ursprünglichen Wegzustandes und -charakters

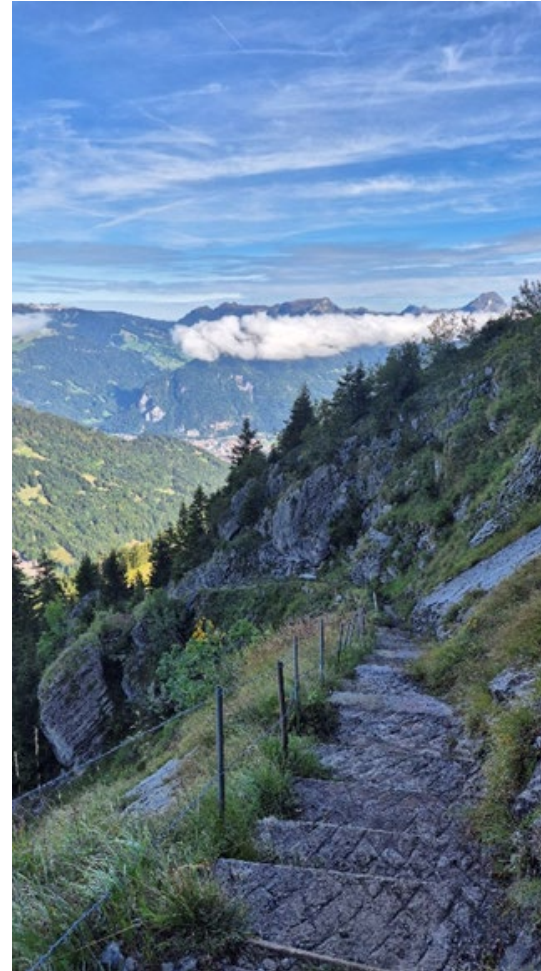
38.13 Via Berna, BE

2. Längerer Abschnitt mit sehr hohen betonierten Stufen. Diese wirken im natürlichen Gelände wie Fremdkörper.

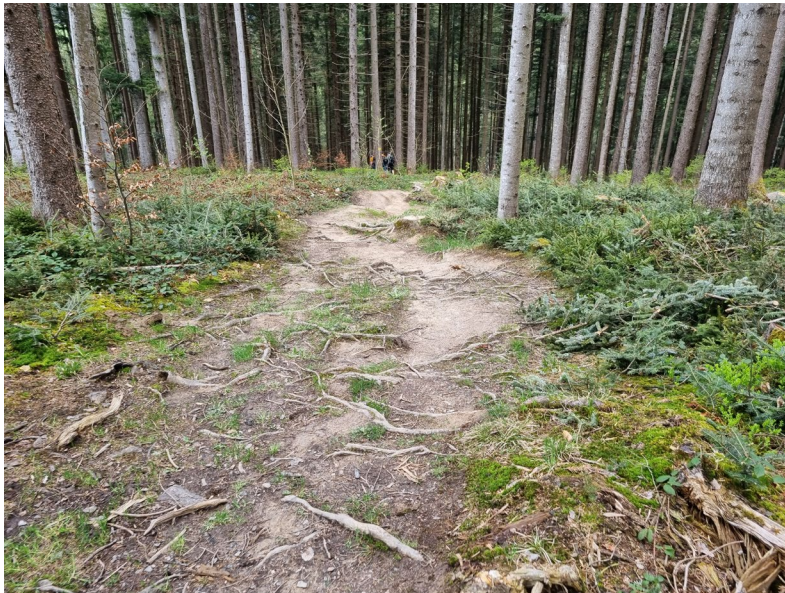
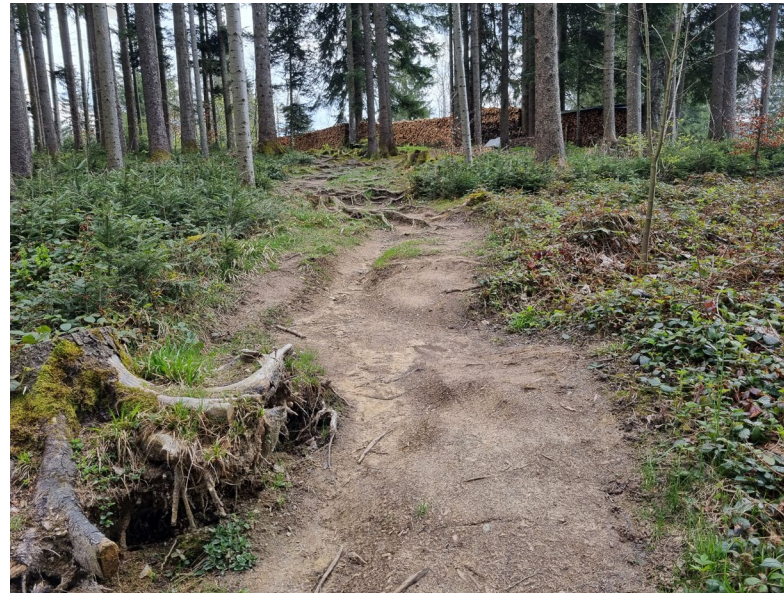
Stark erodierte Waldböden und breitere Wegspuren u.a. verursacht durch Mehrfachnutzung.

- Planung und Umsetzung von attraktiven MTB-Routen zur Entlastung der Wanderwege und von sensiblen Gebieten mit hoher Erosionsgefahr durch Fahr- und Bremsspuren.
- siehe Neuauflage Handbuch Bau- und Unterhalt

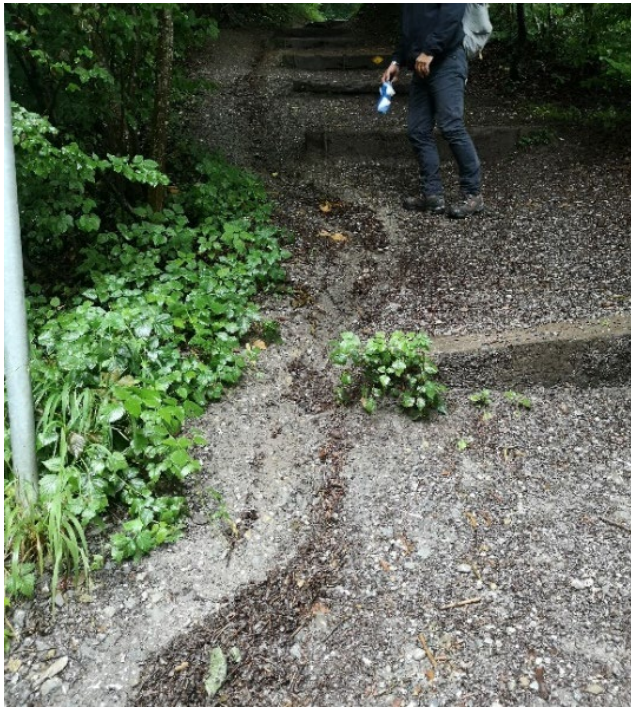
47.01 Zürich-Zugerland-Panoramaweg, ZH

Bildung von Erosionsrinnen und Abschwemmen der Wegoberfläche aufgrund fehlender oder nicht intakter Entwässerungsmassnahmen.

- Einbau von Entwässerungsrinnen/rohren oberhalb von Treppeninfrastrukturen und Wegtrassen mit Gefälle
- Regelmässige Reinigung und Instandstellung der Entwässerungssysteme und Deckschichten der Wanderwege
- siehe Neuauflage Handbuch Bau und Unterhalt mit verstärktem Fokus auf Entwässerungsanlagen

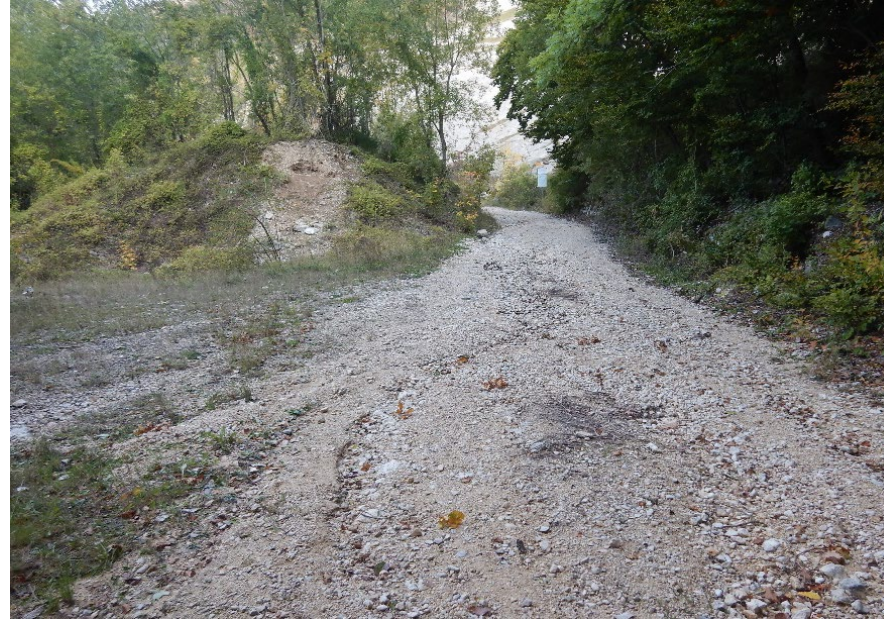
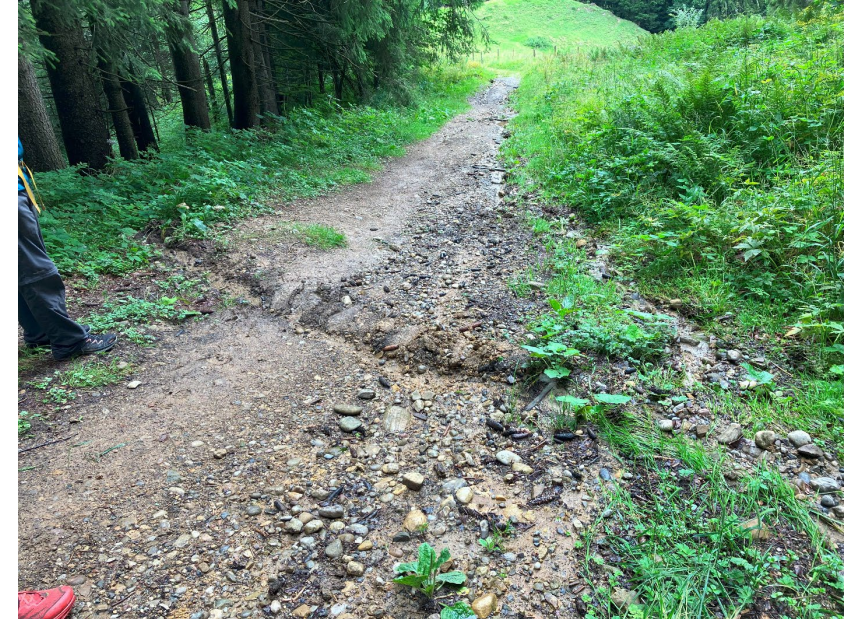
Bildung von Erosionsrinnen in Fiessrichtung und Abschwemmen der Wegoberfläche aufgrund fehlender oder nicht intakter Querabschläge.

- Einbau von Querabschlägen in regelmässigen Abständen
- Regelmässige Reinigung und Instandstellung der Entwässerungssysteme und Deckschichten der Wanderwege
- siehe Neuauflage Handbuch Bau und Unterhalt mit verstärktem Fokus auf Entwässerungsanlagen

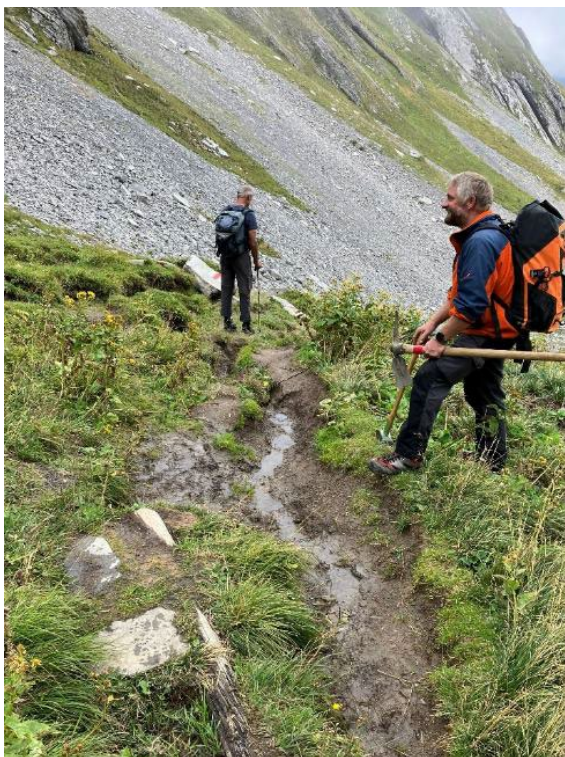
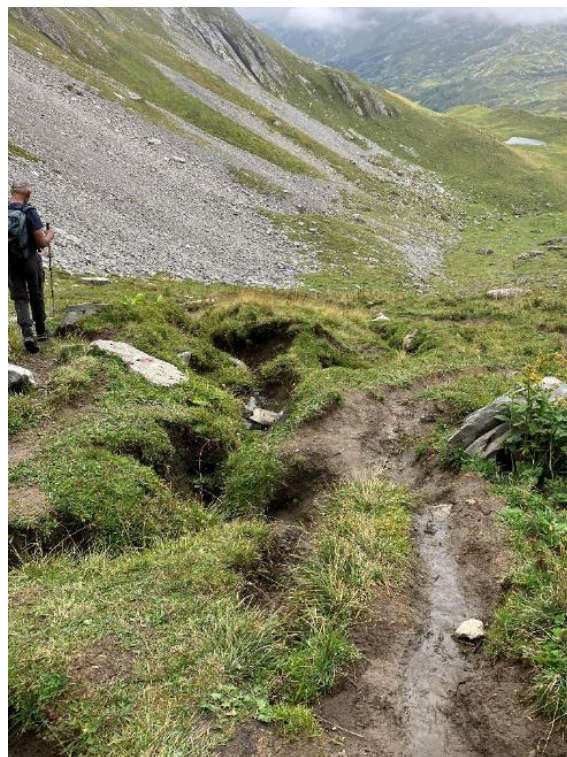
57.04 Obwaldner Höhenweg, OW

Starkniederschläge haben zum Auswaschen des Wegabschnitts geführt. Starke Wegerosionen auf Längsachse.

- Einbau von Entwässerungssystemen und drainierenden Deckschichten in regelmässigen Abständen
- Regelmässige Reinigung und Instandstellung der Entwässerungssysteme und Deckschichten der Wanderwege
- siehe Neuauflage Handbuch Bau und Unterhalt mit verstärktem Fokus auf Entwässerungsanlagen

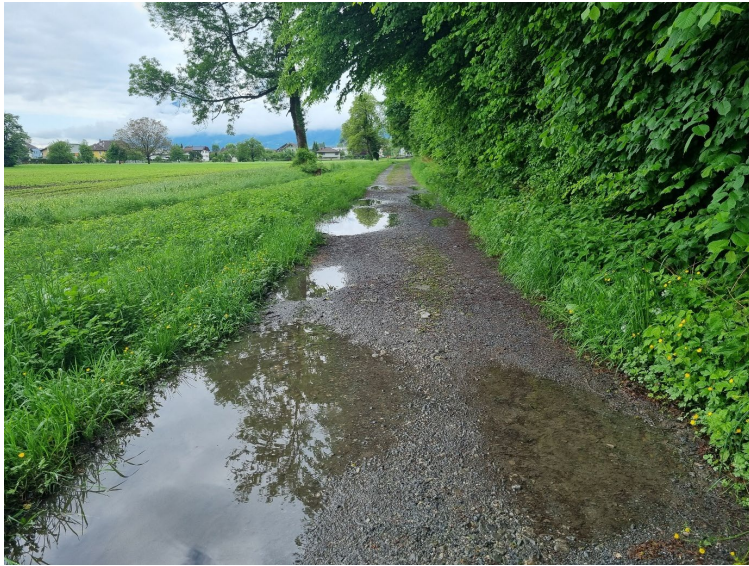
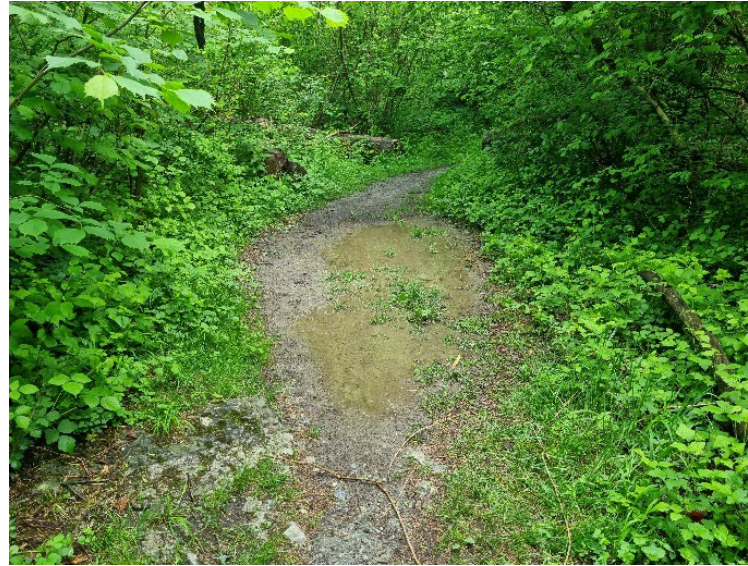
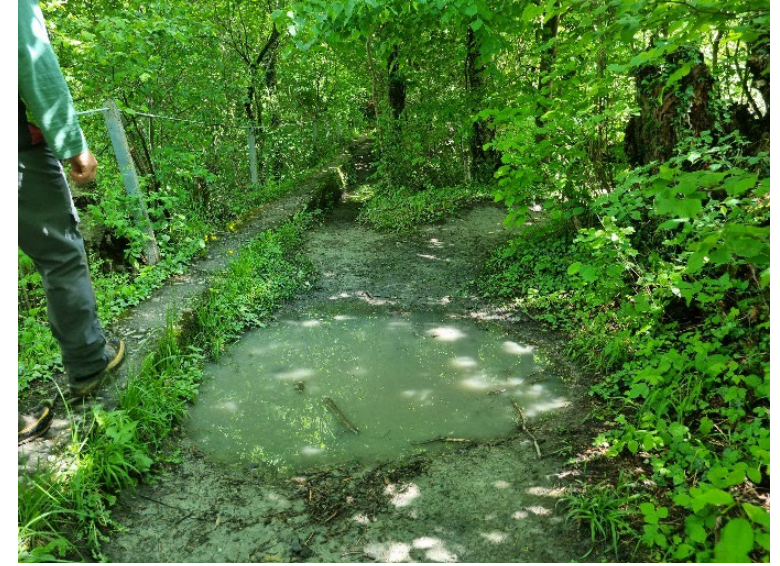
997, Eilhorn Rundweg, FL

Vernässte Stellen auf Wegtrassen, v.a. nach Starkniederschlägen.

- Entwässerungssysteme prüfen und evtl. in nahegelegenen Bach entwässern
- Zusätzlicher Einbau eines Stegs oder flacher Trittsteine prüfen.

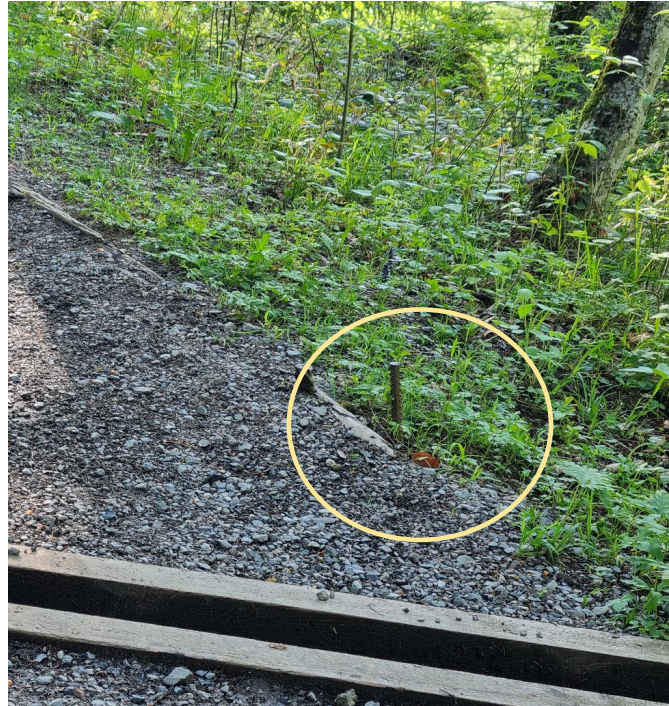
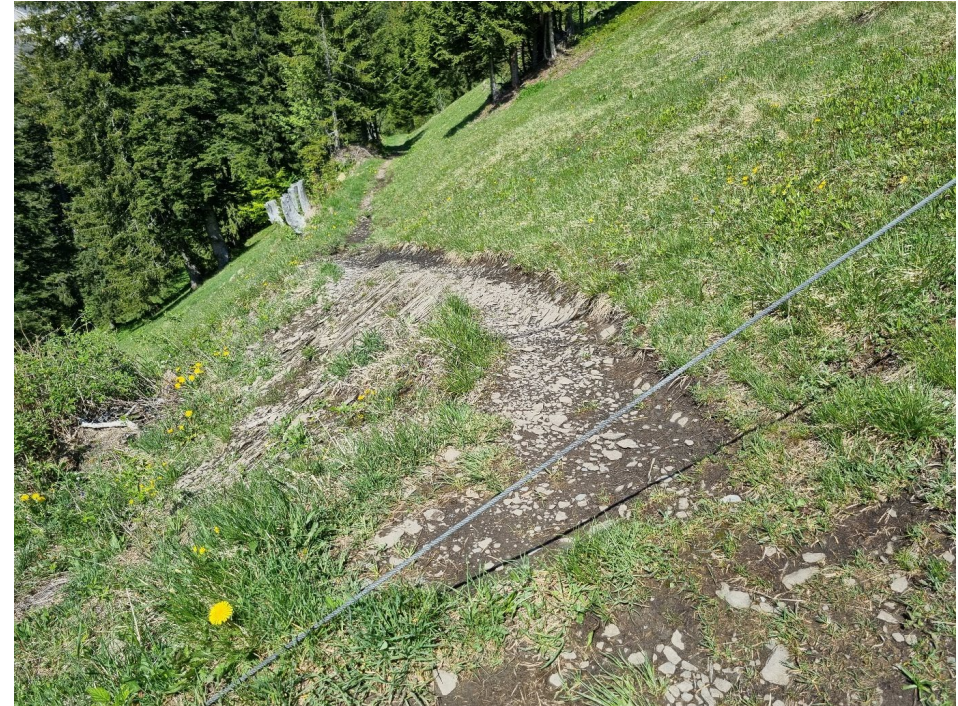
hervorragende Armierungseisen mit Stolper- und Verletzungsgefahr.

Stahlseil über Wanderweg gespannt mit Stolpergefahr.

- Regelmässige Prüfung der Kunstbauten mit Armierungseisen und tiefer einschlagen nach Absetzen des Wegtrassees.
- Unvermeidbare Stolpergefahren farblich markieren.

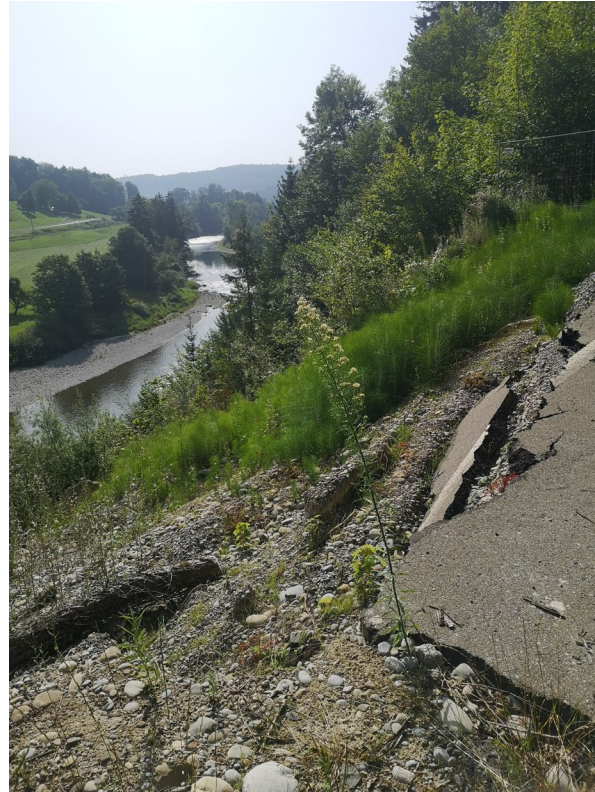
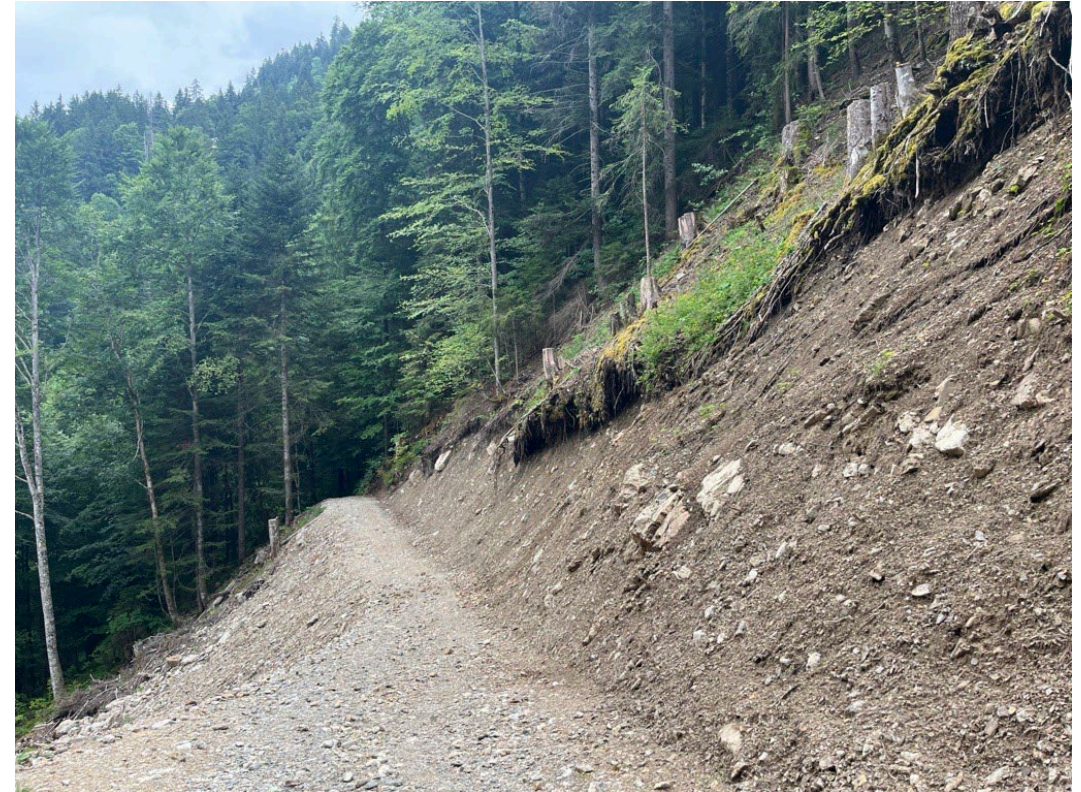
267, Breccaschlund, FR

Hangrutsch/erosion und Abbruch des Wegtrassees

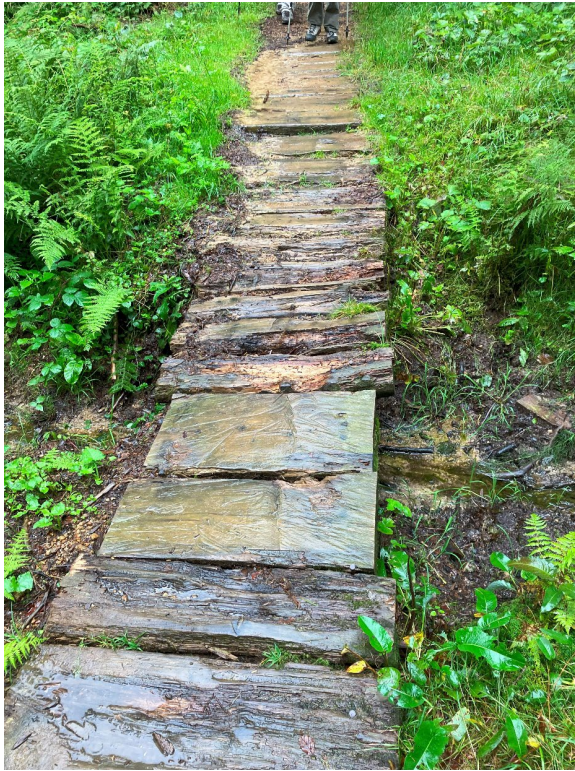
980.01 Appenzeller Alpenweg AR

Verwitterte/morsche Steghölzer.

- Frühzeitiges Ersetzen oder Wiederinstandsstellung der Kunstbauten.
- Wenn immer möglich sollen dabei lokale/ regionale Baumaterialien bevorzugt werden.

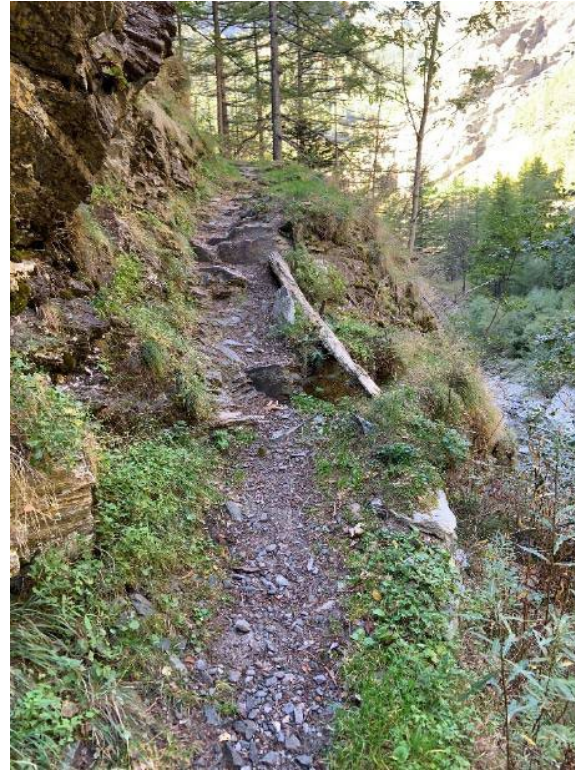
Via Stockalper, 90.03, VS

Mangelnde Wegbefestigung

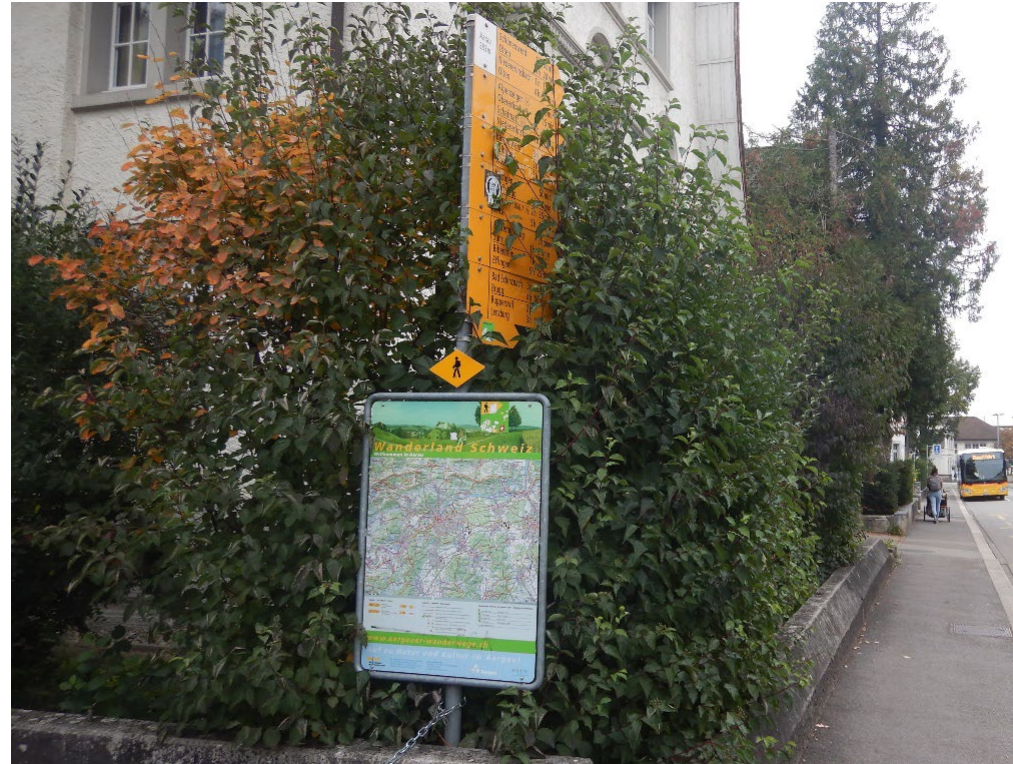
Aargauer Weg, 42.03, AG

Schlechte Sichtbarkeit der Wegweisung, da Vegetation nicht zurückgeschnitten wurde resp. Wegweiserstandort nicht an einem optimalen Ort gewählt, da Vegetation sehr schnellwüchsig ist.

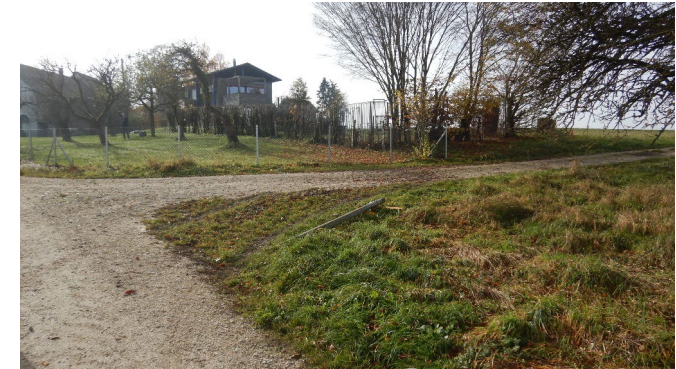
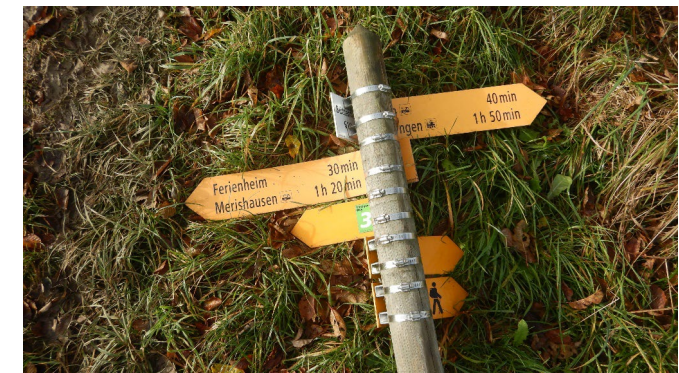
34.02 Klettgau-Rhein-Weg SH

Wegweiserstandort wurde von Landwirtschaftsmaschine beschädigt inkl. Montagepfosten.

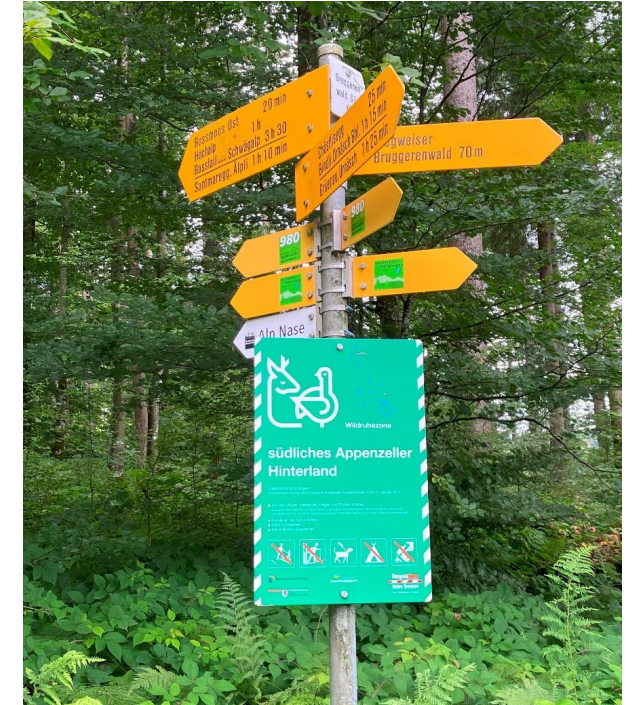
Via Stockalper, 90.03, VS

- Wegweiser in derselben Richtung werden untereinander angebracht (keine „Zahnlückenmontage“).
- Wegweiser die zum Betrachter hinzeigen zuoberst montieren, damit diese die weiteren Wegweiser nicht verdecken und besser gelesen werden können.

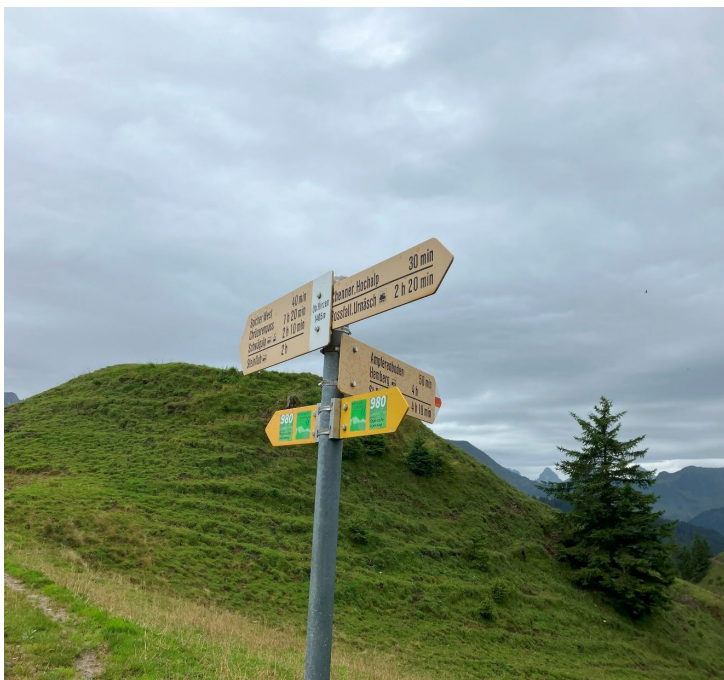
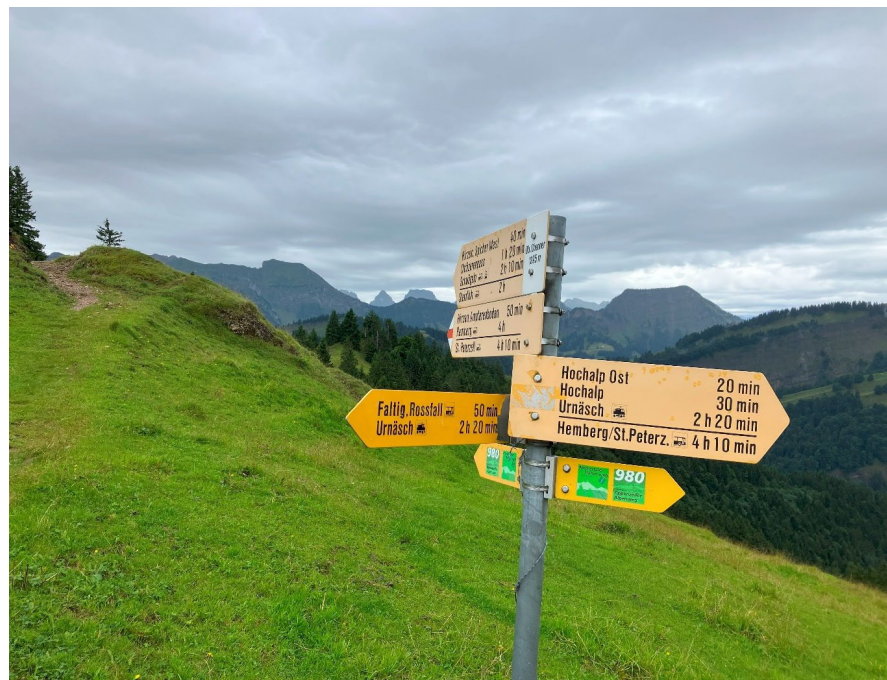
Sehr verblichene und verwitterte Wegweiser. Montage neuer Wegweisung wurde nur teilweise und nicht am gesamten Wegweiserstandort vorgenommen, was zu einem uneinheitlichen Erscheinungsbild führt.

Sehr verschmutzter Wegweiserstandort. Minimalabstand zwischen den Wegweisern für eine einfachere Reinigung wurde bei der Montage nicht berücksichtigt.

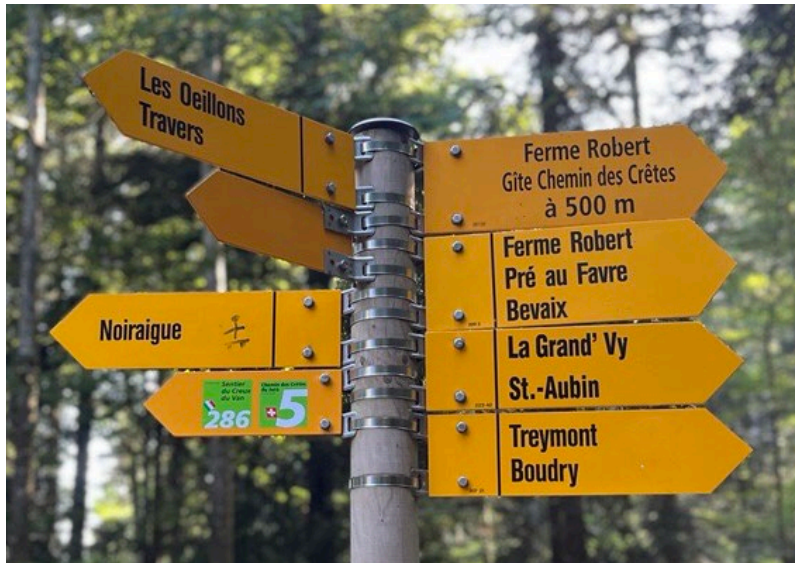
Beidseitig sichtbare Wegweiser z.T. ohne Information/ Zielangaben und Routenkleber auf der Rückseite.

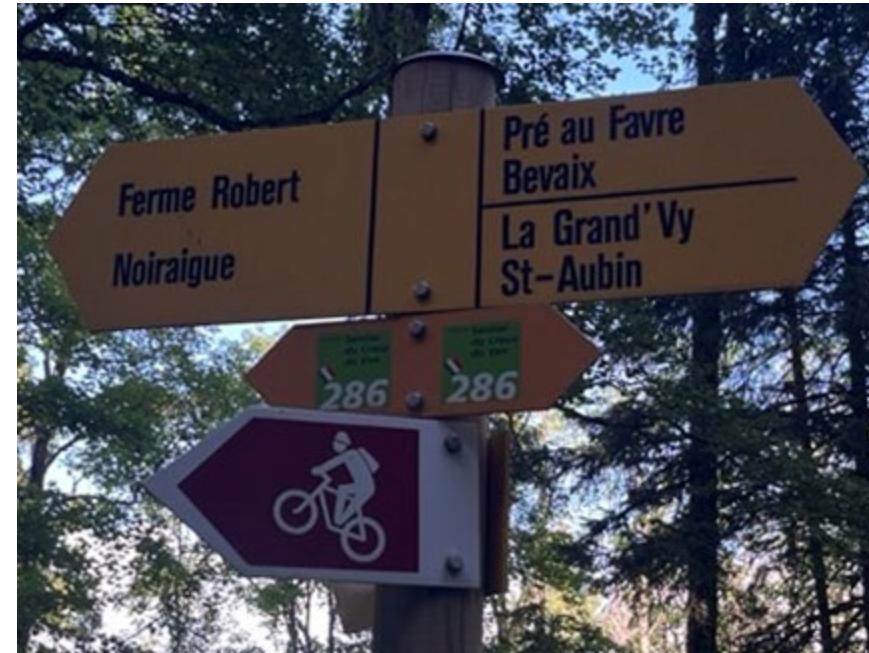
Hierarchien am Wegweiserstandort sind nicht korrekt.
Korrekt wäre: MTB-Wegweisung oberhalb Wanderwegweiser, touristische Signalisation/
Wanderland-Richtungszeiger und wandernahe Angebote zuunterst.

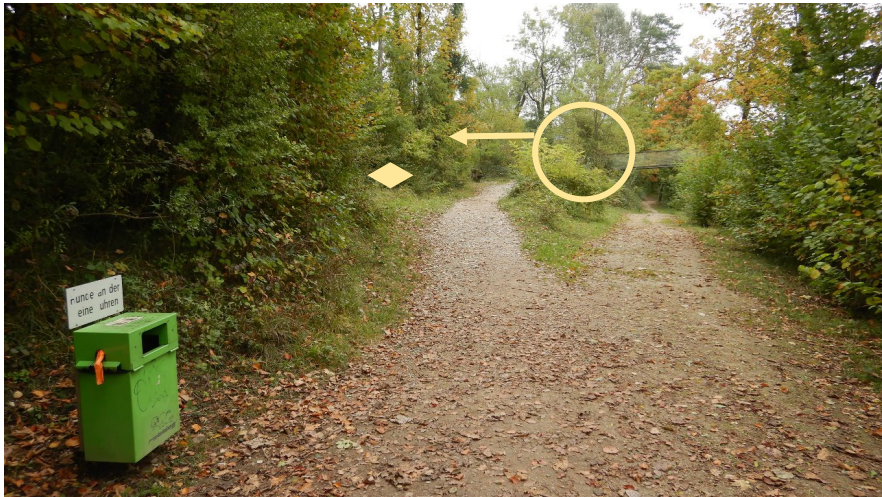
Fehlende Zwischensignalisation/
Bestätigungen bei
Wegverzweigungen.

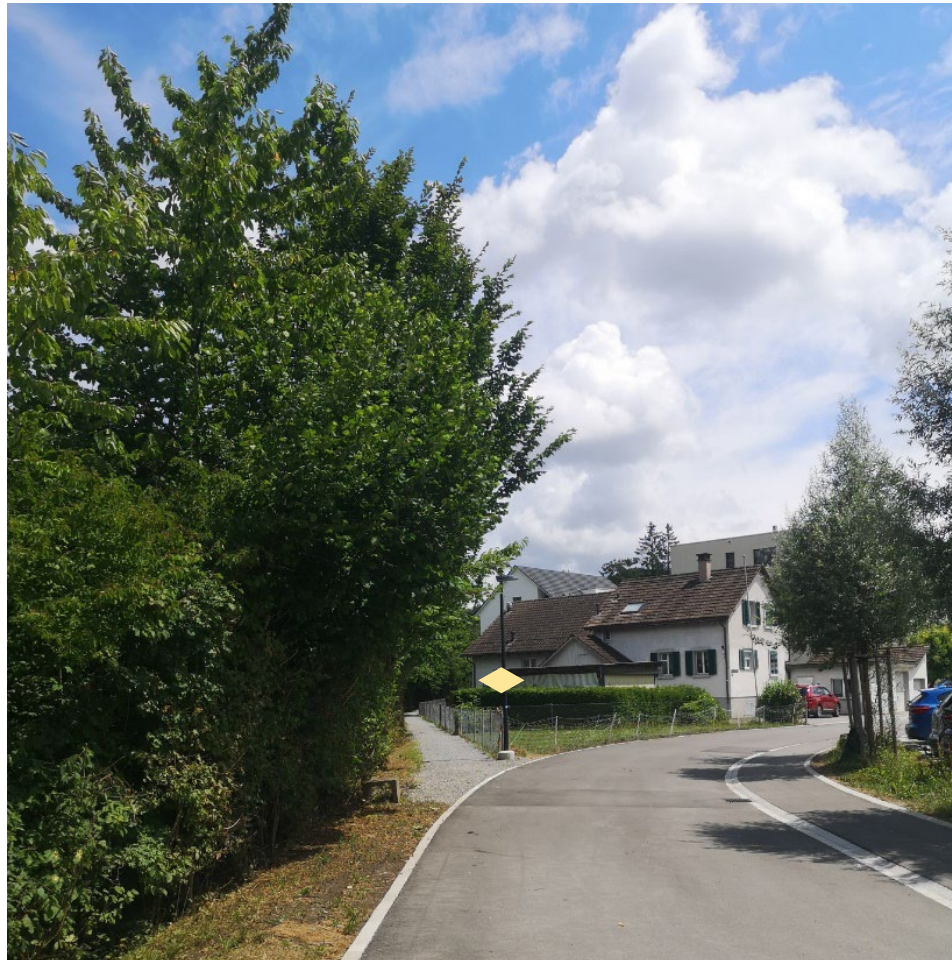
Fehlende
Zwischensignalisation/
Bestätigungen bei
Wegverzeigungen

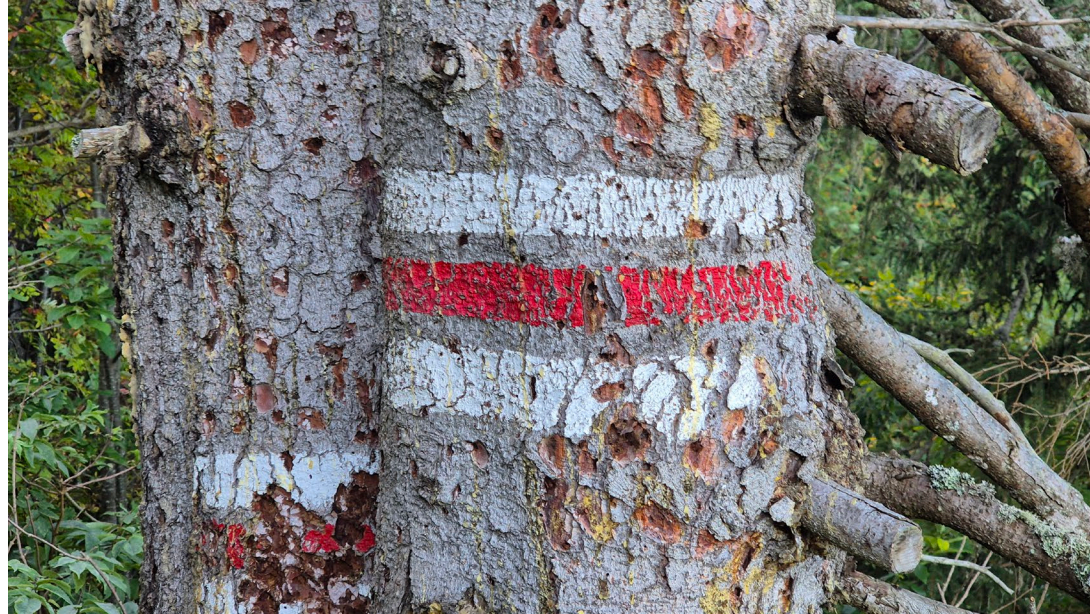
Verwitterte, schlecht sichtbare
Zwischensignalisation

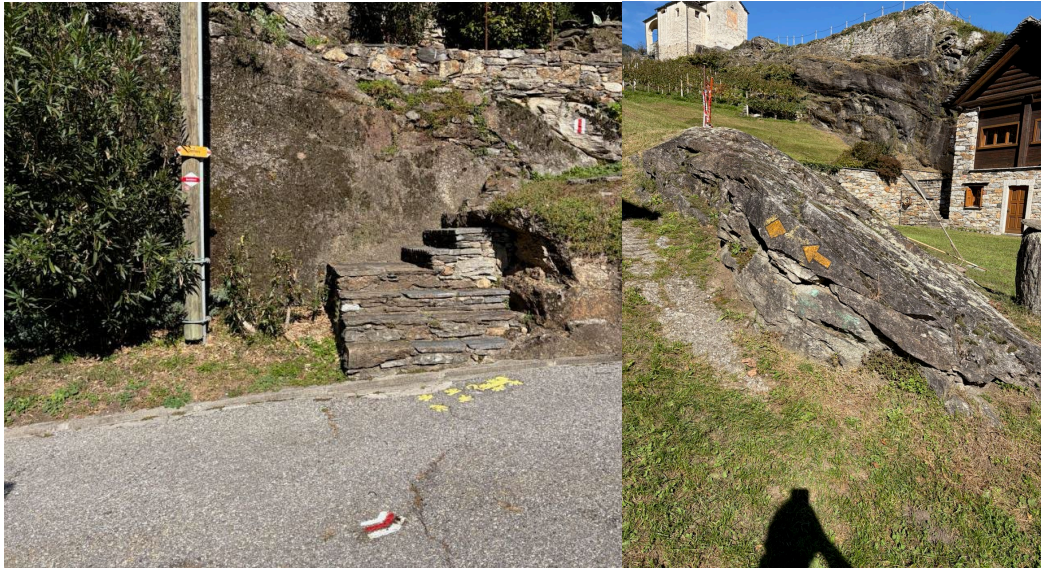
Richtungszeiger und aufgemalte Zwischenmarkierungen/
Rhombe.

> Doppelt Ausführung ist nicht nötig.

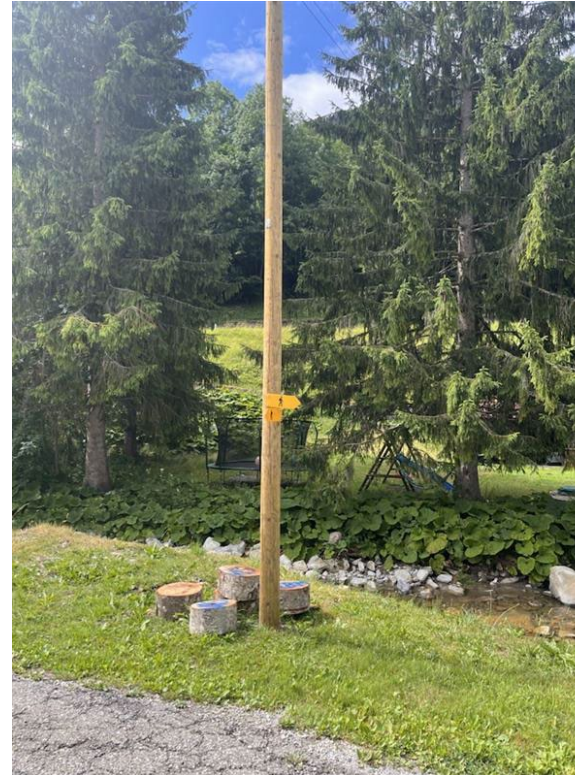
Richtungszeiger zu tief montiert.
Schlechtere Sichtbarkeit und
höhere Beschädigungsgefahr.

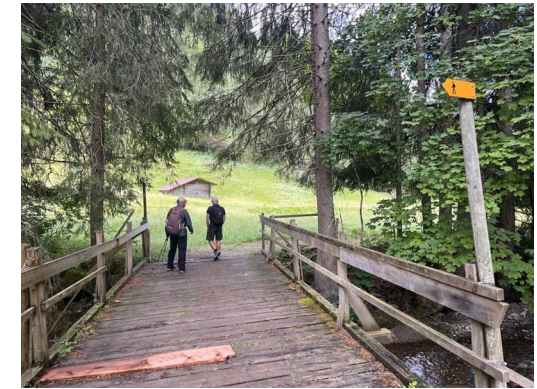
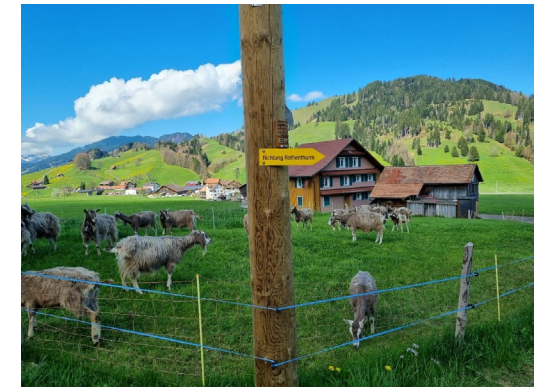
Einseitige Richtungszeiger,
nicht in alle Laufrichtungen.

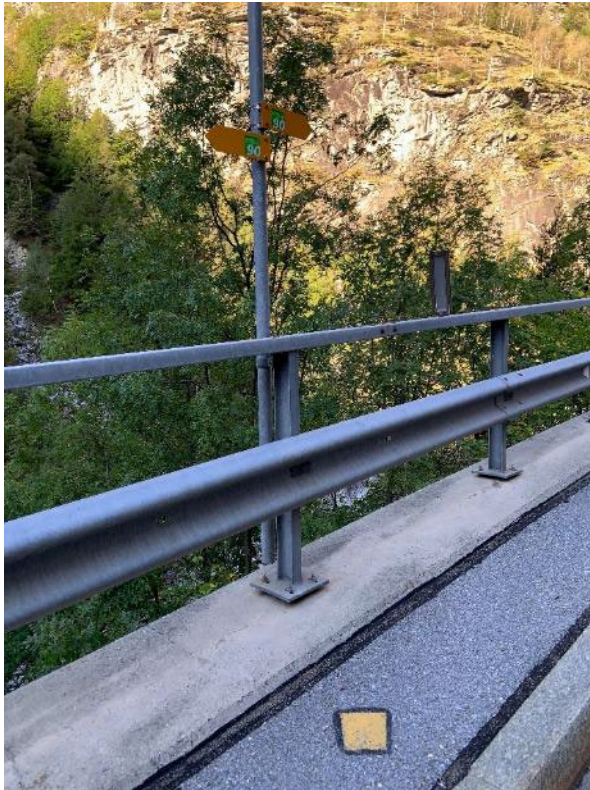
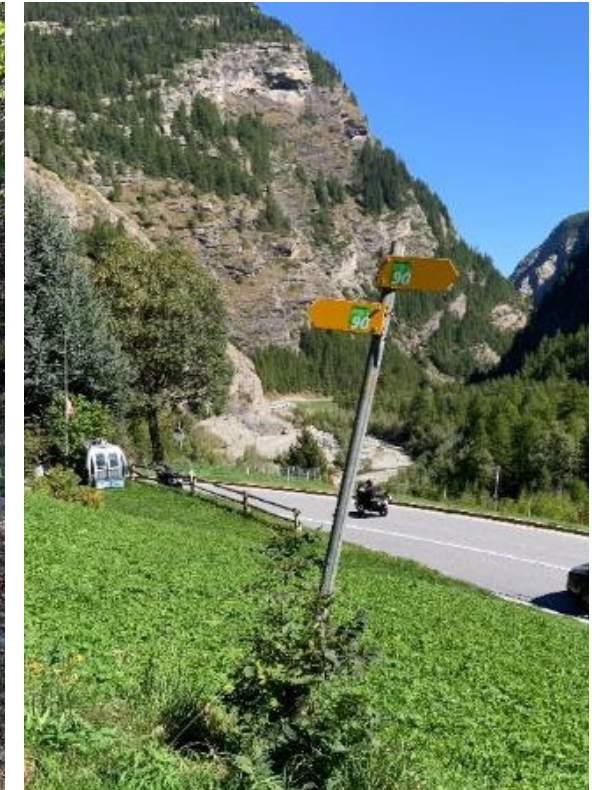
Wanderland-Routenkleber auf Richtungszeiger angebracht. Dies ist nur an Wegweiserstandorten mit Zielangaben nötig.
