REPORTING

WANDERLAND SCHWEIZ — ERGEBNISSE QUALITÄTSFÖRDERUNG 2025

BEGEHUNGEN 2025
223 KM / 21 ETAPPEN

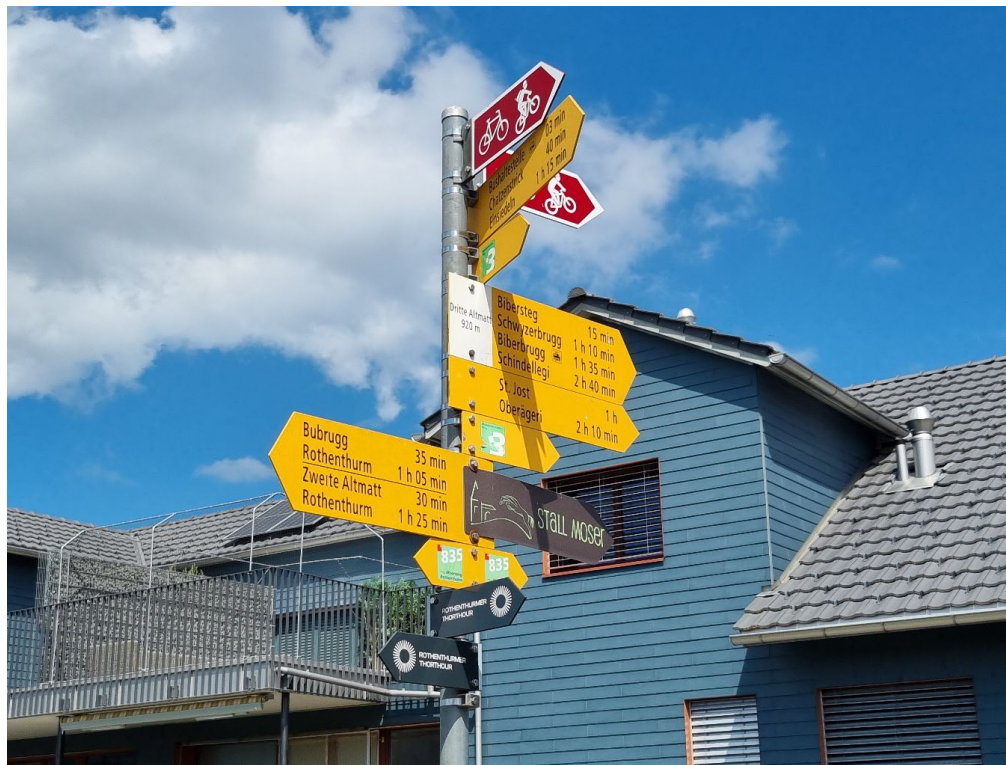
Falsche Hierarchie: Die Signalisation der wandernahen Angebote und allfällige Zusatzinformationen sollen zuunterst an den Wegweiserstandorten angebracht werden.

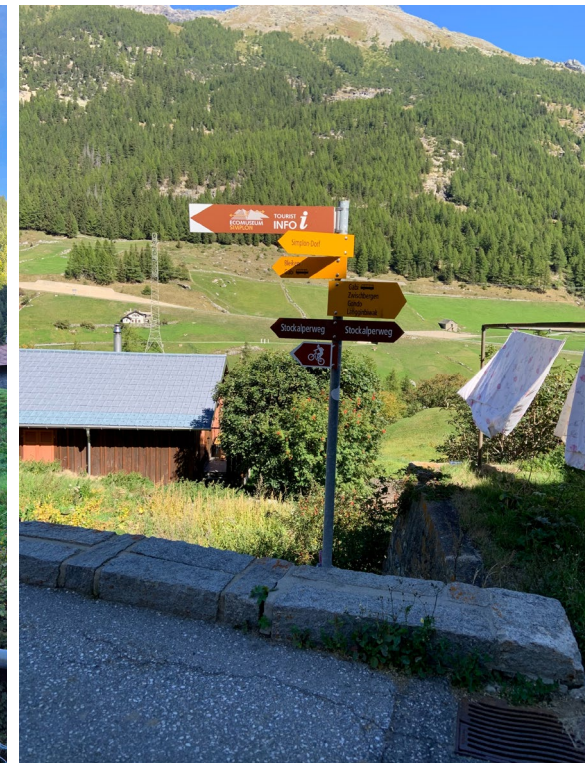
Sehr dominante, überdimensionierte und uneinheitliche Fremdsignalisation.

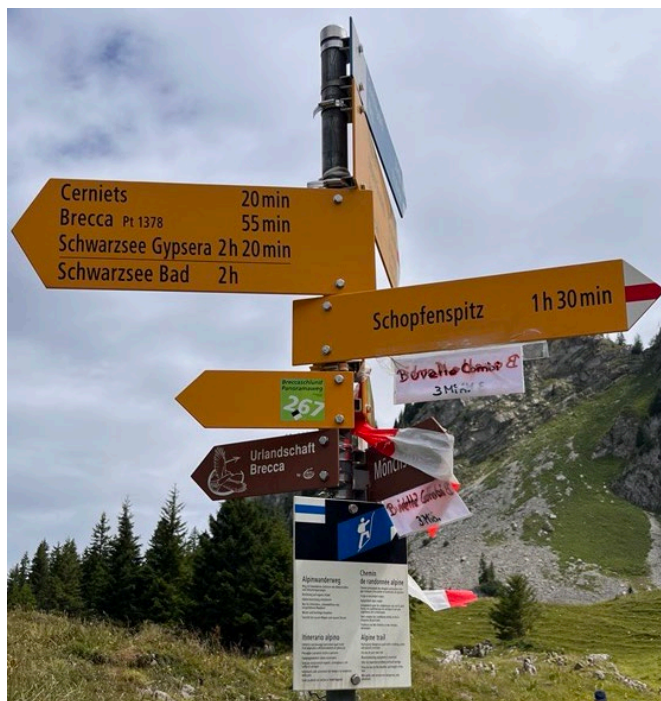
Fremdsignalisation Gastronomie mit Papierschildern an Wegweisung befestigt. Verwittert rasch und hinterlässt bei Wandernden einen ungepflegten und uneinheitlichen Eindruck.

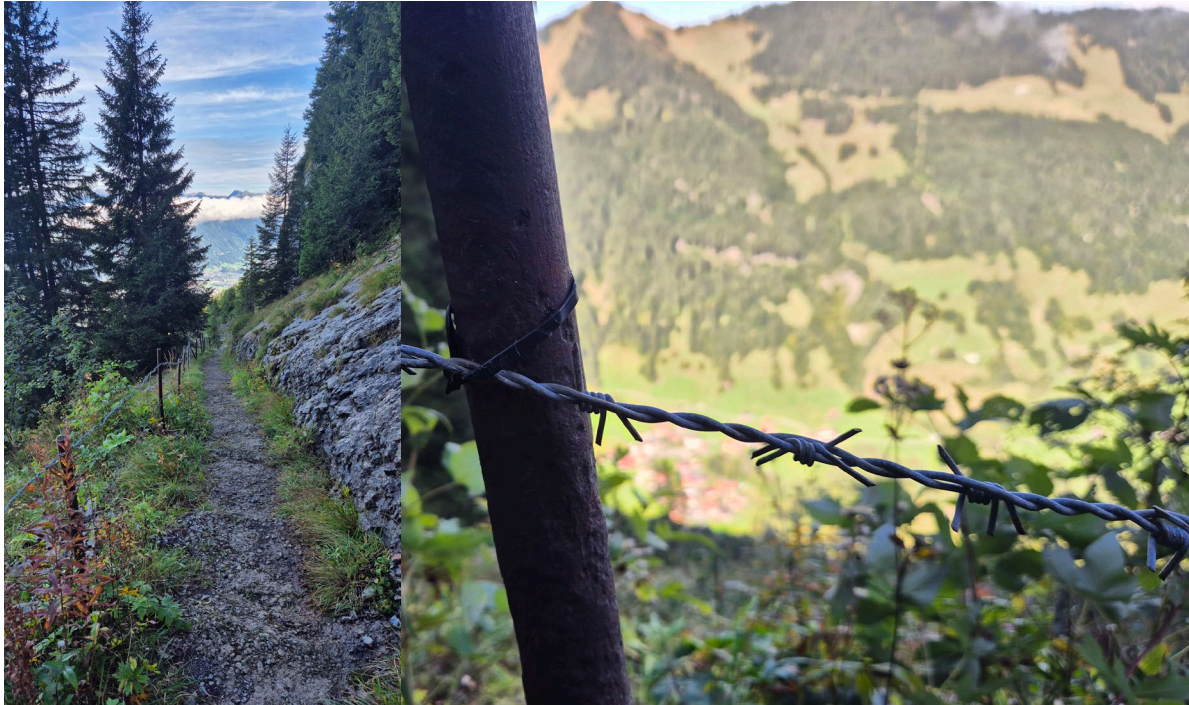
Verletzungsgefahr für Wandernde aufgrund Auszäunung mit Stacheldraht entlang eines schmalen Wanderwegs.

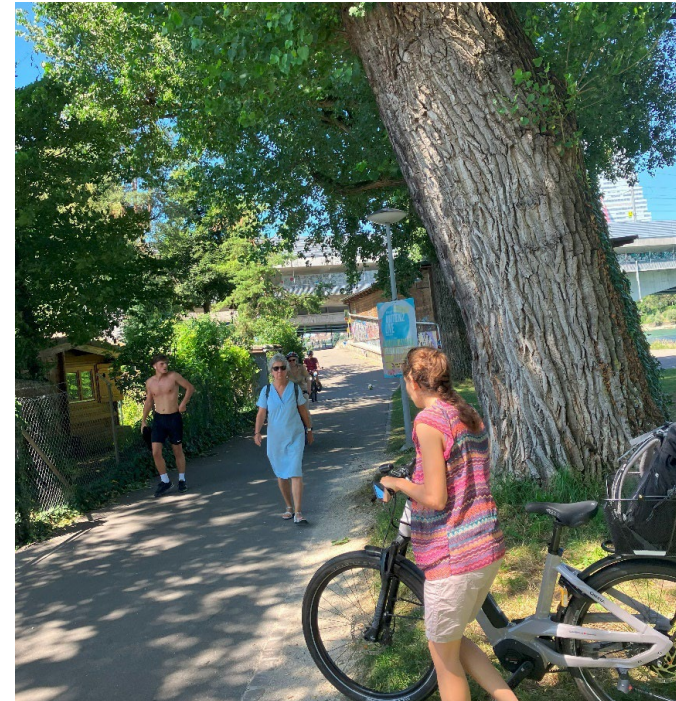
Via Gottardo 7.01 BS/BL

Gebiet Birsköppli – Schleuse Birsfelden wird mehrfach genutzt. Insbesondere im Bereich Birsköppli BS ist die Mehrfachnutzung aufgrund sehr hoher Frequenz gefährlich. Entflechtungsmöglichkeiten prüfen.

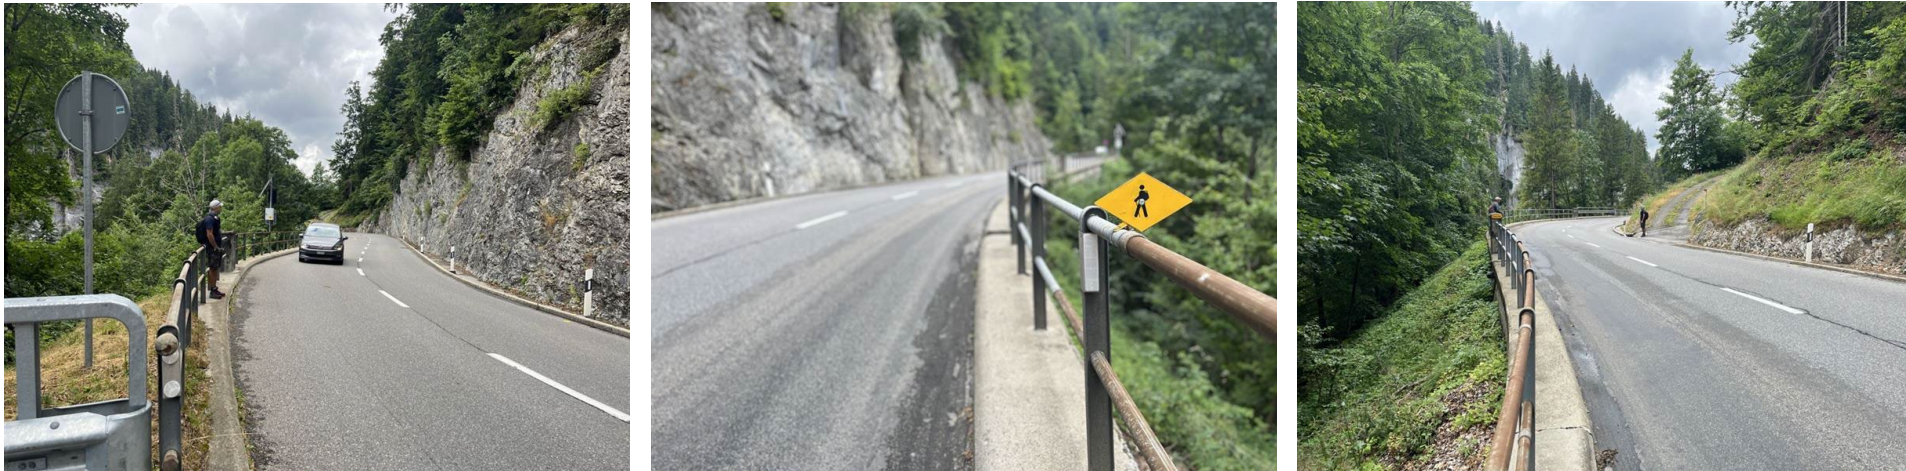
Via Alpina, VD

Traversée dangereuse et parcours le long d'une route à forte circulation:

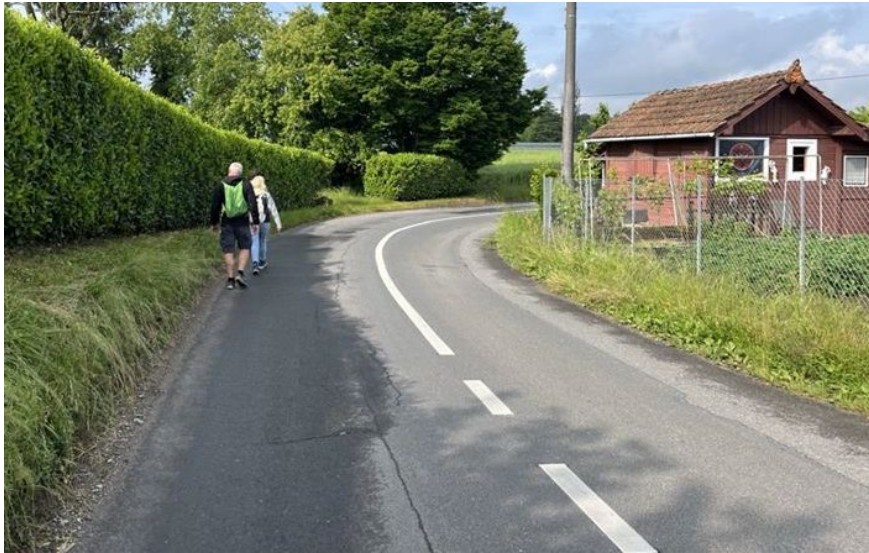
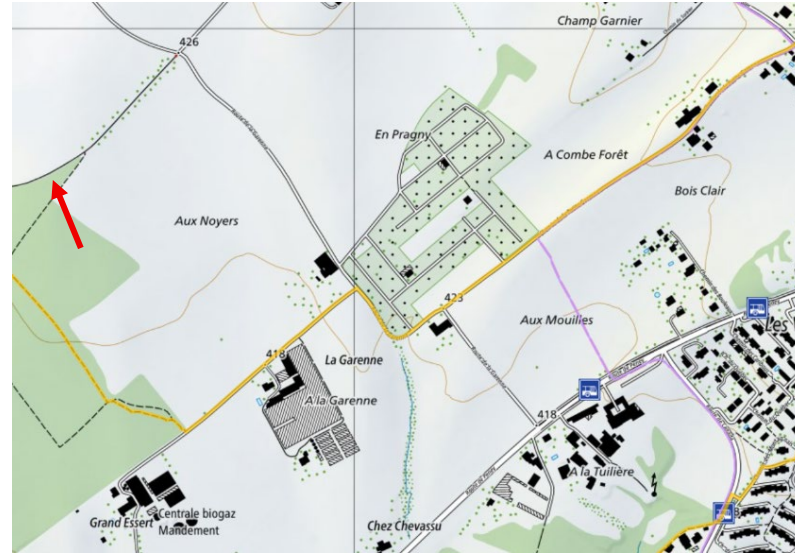
101, Sentier du Rhone GE

La rue est serrée, le chemin de randonnée partage le bord de la route avec les automobilistes, camions, cyclistes etc. Pendant l'heure de pointe ce tronçon routier à visibilité réduite (virage) et sa traversée n'est pas agréable pour les randonneurs-ses.

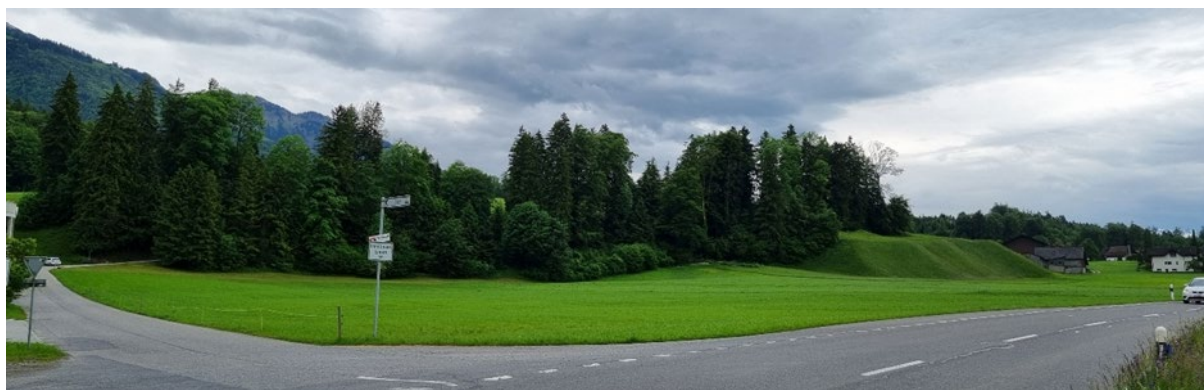
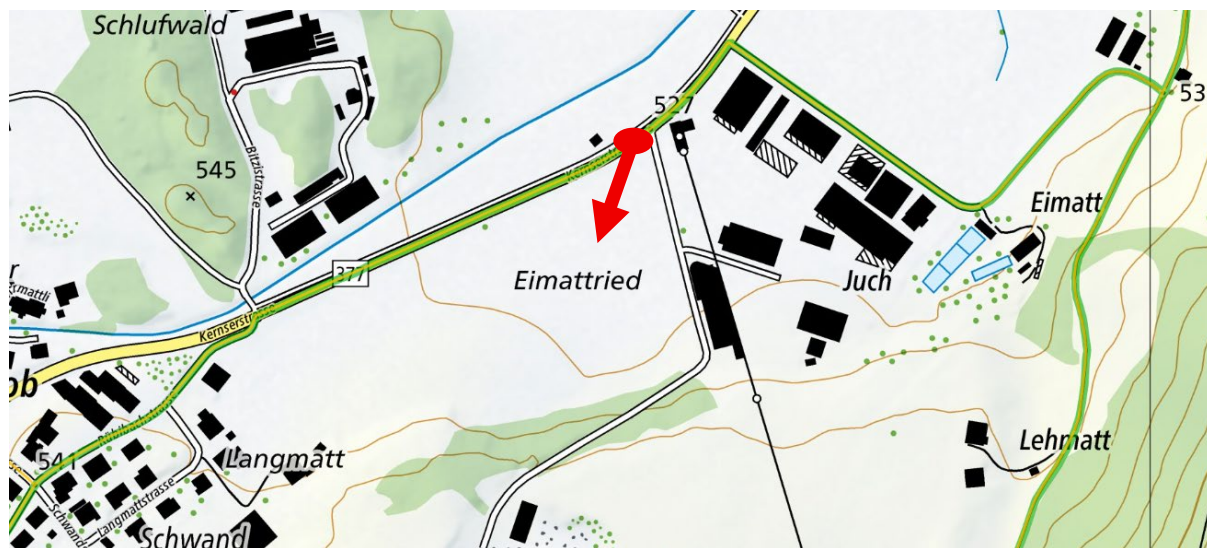
4.07, Via Jacobi, NW

Momentaner Verlauf Wanderweg / Wanderland-Route entlang Hauptstrasse mit separater Wegführung für den Langsamverkehr jedoch nicht attraktiv und teilweise gefährlich (Veloverkehr).

Verlegung Linienführung entlang des Waldstückes südlich Eimattried → siehe orange Linien (Varianten).

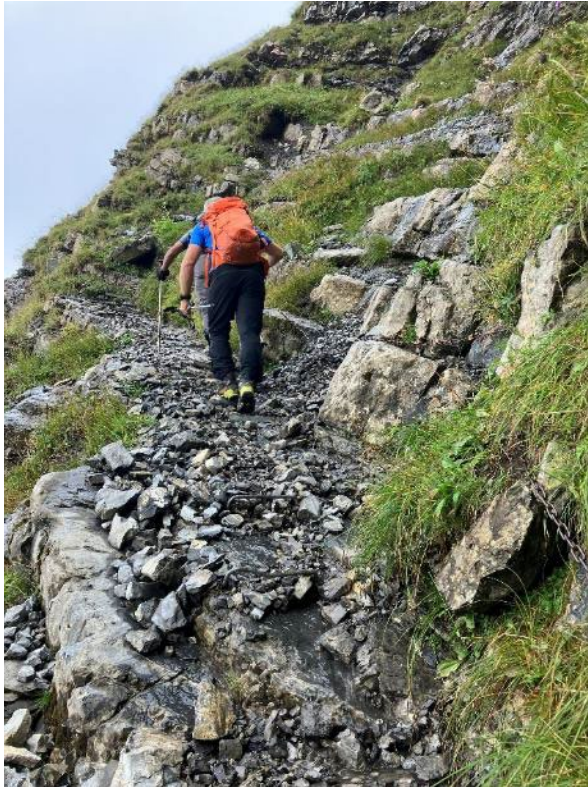
Obwaldner Höhenweg, 57.04

Ausgerissene Verankerung der Hilfskette. Wähnt Wandernde in falscher Sicherheit.

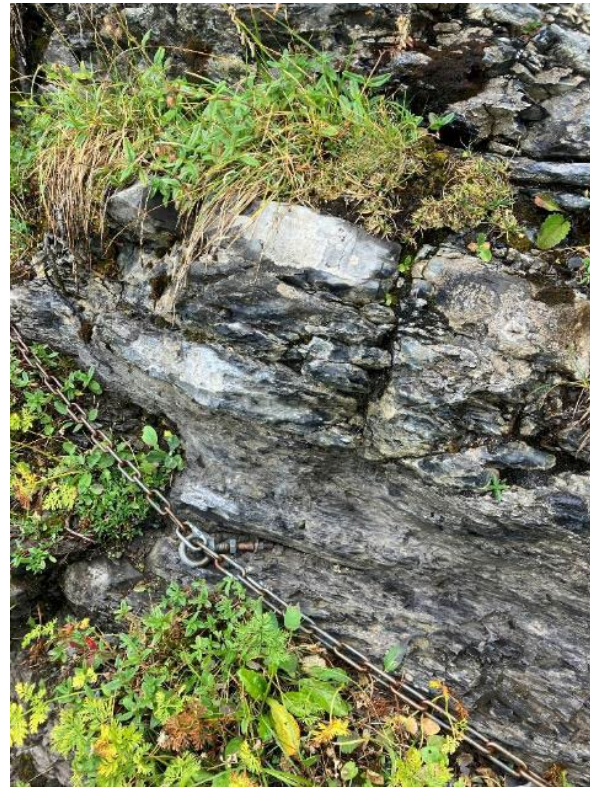
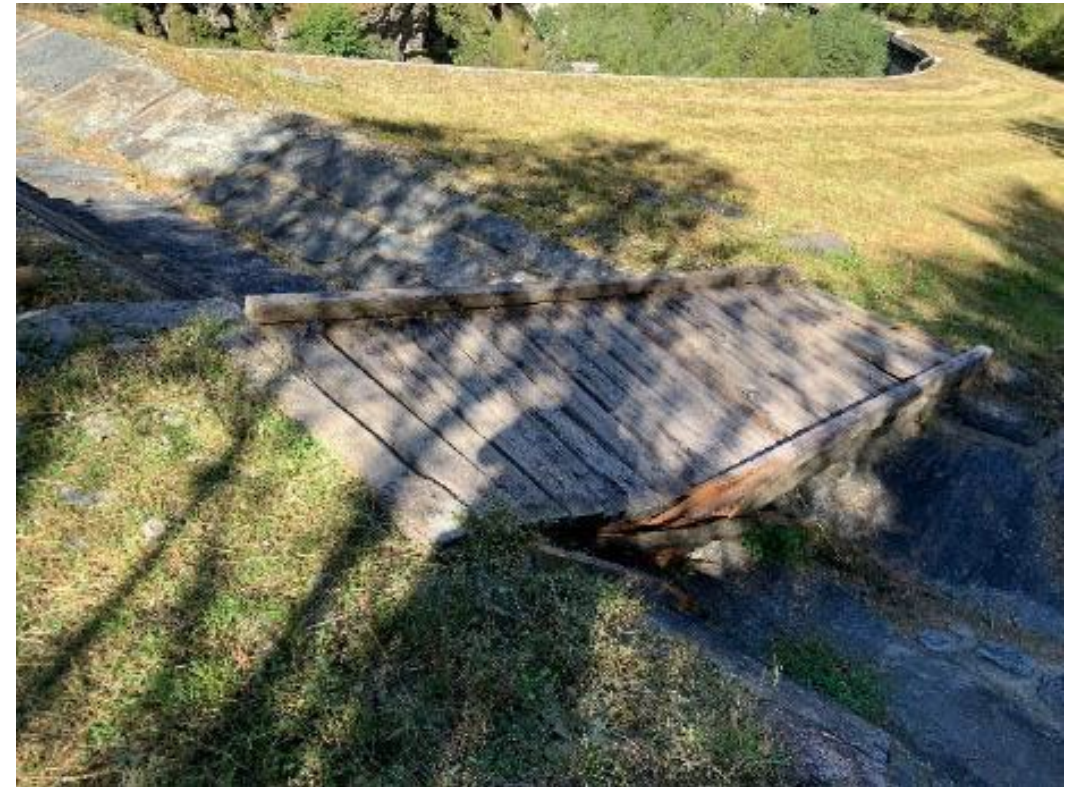
Via Stockalper, 90.03, VS

Defekte Holzbrücke/ Steg
