REPORTING

WANDERLAND SCHWEIZ — ERGEBNISSE QUALITÄTSFÖRDERUNG 2025

BEGEHUNGEN 2025
223 KM / 21 ETAPPEN

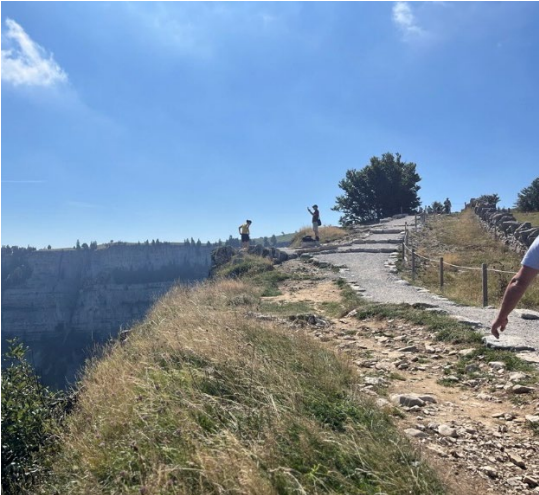
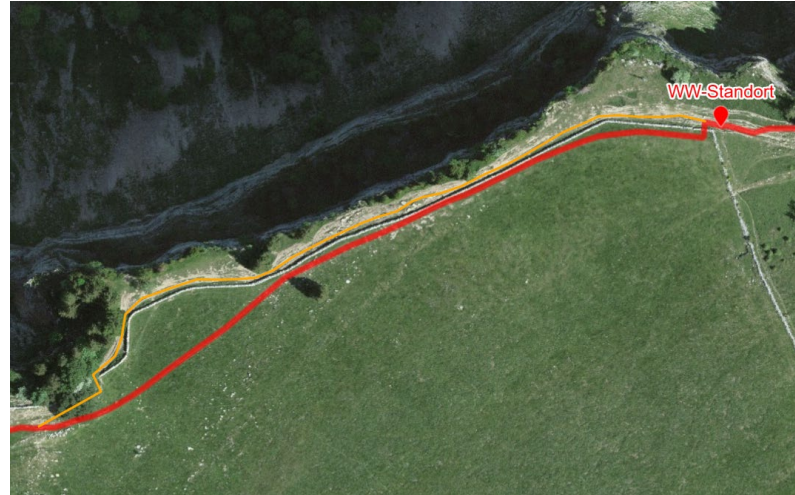
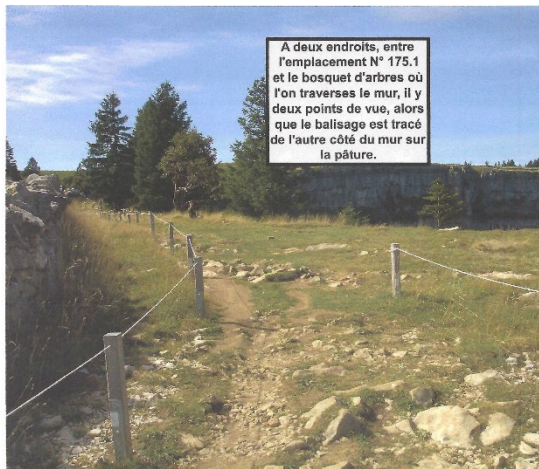
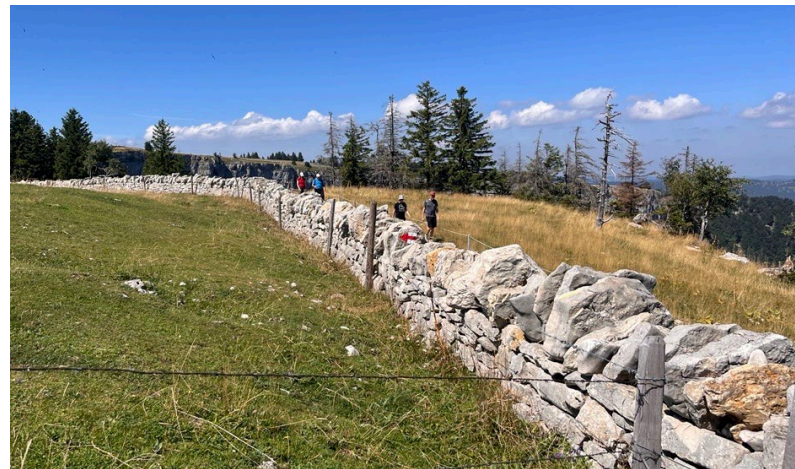
Routen-Verlegung des Sentier du Creux du Van aufgrund der Nicht-Annahme der aktuellen, sicheren Linienführung hinter der Trockensteinmauer durch die Wandernden:

- Pendant la saison de randonnée, le Creux du Van présente un indice de randonneurs et randonneuses très élevé. Le tracé officiel du chemin de randonnée – actuellement derrière le mur – n'est pas utilisé par la majorité des personnes, les visiteurs préfèrent de suivre les « tracés » inofficiels devant le mur (probablement pour voir une meilleure vue de panorama et faire des photos/selfies).
- Le service de la faune, des forêts et de la nature (Département du développement territorial et de l'environnement du canton de Neuchâtel) a installé des cordes pour protéger la flore. Ces cordes fonctionnent comme des gestions des flux de visiteurs.

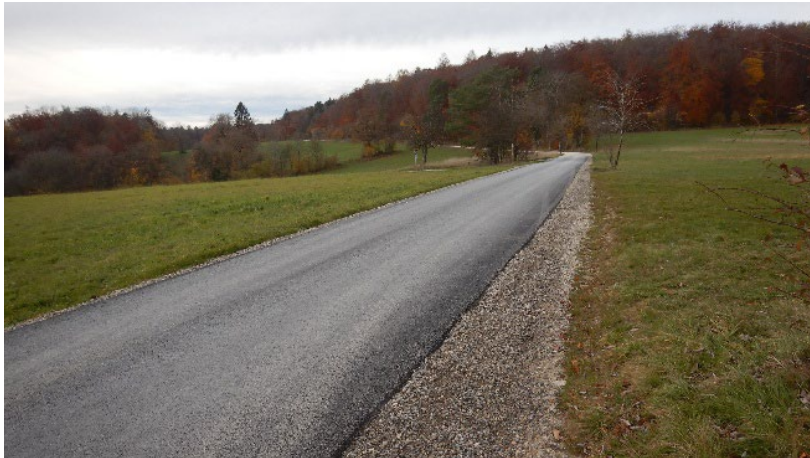
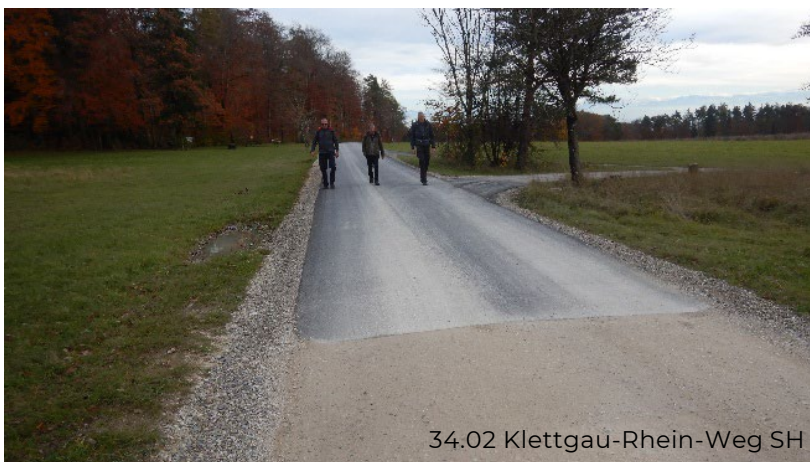
34.02 Klettgau-Rhein-Weg SH

Auf der Kantonsstrasse Schaffhausen-Begglingen wurde eine Hartbelags-Teststrecke zwischen Chrüzwäg und Guetbuck eingebaut, welche die Qualität des Wanderwegs tangiert und gemäss Fuss- und Wanderweggesetz FWG ersatzpflichtig ist.

Ein kompletter Ausbau würde für das Wanderwegnetz und die regionale Wanderland-Route eine erhebliche Hartbelagserhöhung ausserhalb der Siedlung bedeuten.

Empfehlungen:

- Bei einem Bewilligungsverfahren sind die kantonale Wanderweg-Fachstelle und -Fachorganisation miteinzubeziehen und müssen vorgängig Lösungsansätze für eine angemessene, sichere Linienführung für den Fussverkehr gemäss Vollzugshilfe Ersatzpflicht als Ersatz ausgearbeitet werden.

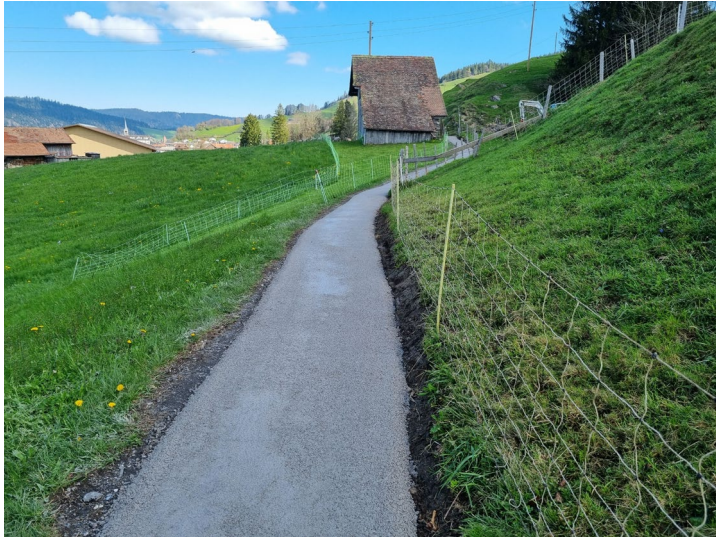
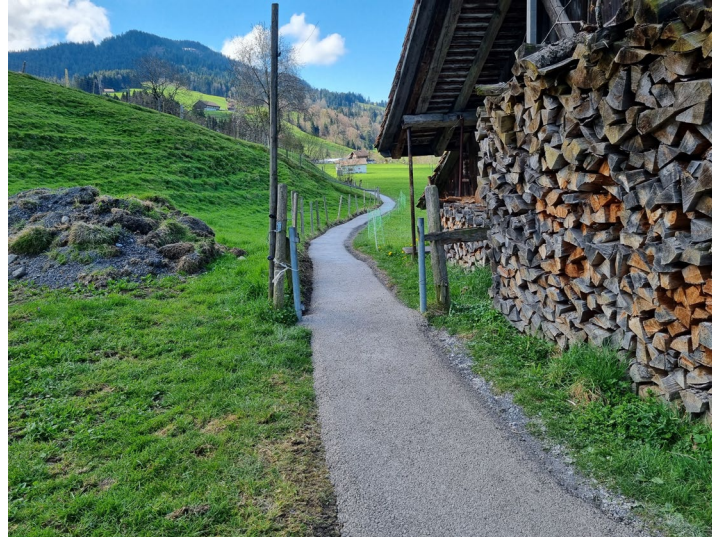
836 Mäderenweg, SZ

Belagseinbau auf IVS-Abschnitt von nationaler Bedeutung mit Substanz (SZ 2.1.1)
<https://data.geo.admin.ch/ch.astra.ivs-nat/PDF/SZ00020101.pdf>

Empfehlungen:

- Wegsanierung mit IVS-Inventar abgleichen und von Seiten FS-IVS des Kantons SZ dokumentieren
- Prüfung Rückbau des Hartbelags
- Prüfung und Forderung von Ersatzmassnahmen

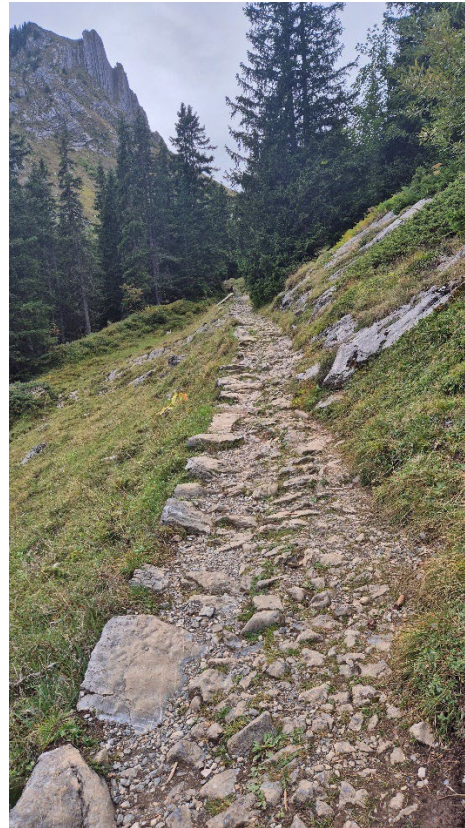
38.13 ViaBerna, BE

Auf der IVS-Strecke zwischen Alp Suls und Isenfluh ist ursprüngliche Pflasterung teilweise noch vorhanden, jedoch Unterhalt erforderlich.

Empfehlungen:

- IVS soll bei Wiederinstandstellung des Weges berücksichtigt werden
- Prüfung und Umsetzung der substanzsichernden Massnahmen
- Kontaktaufnahme und Begehung der IVS-Strecken mit Fachperson (SWW, ASTRA)
- Ev. Gesucheingabe bei SWW für die Mitfinanzierung der Instandstellung/Sanierung

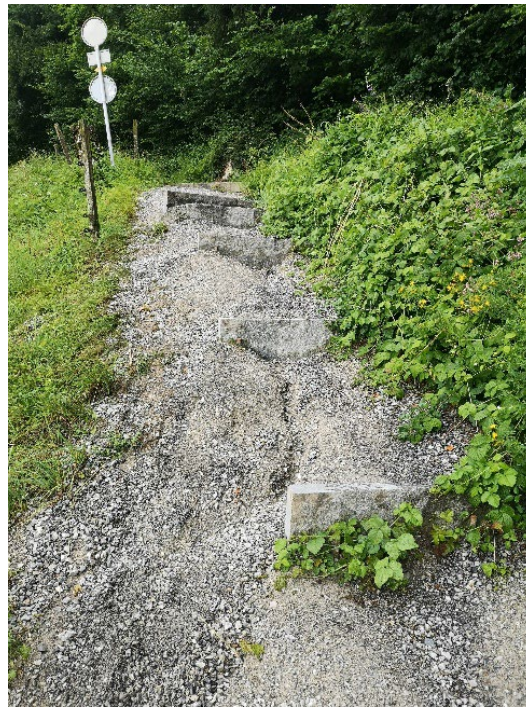
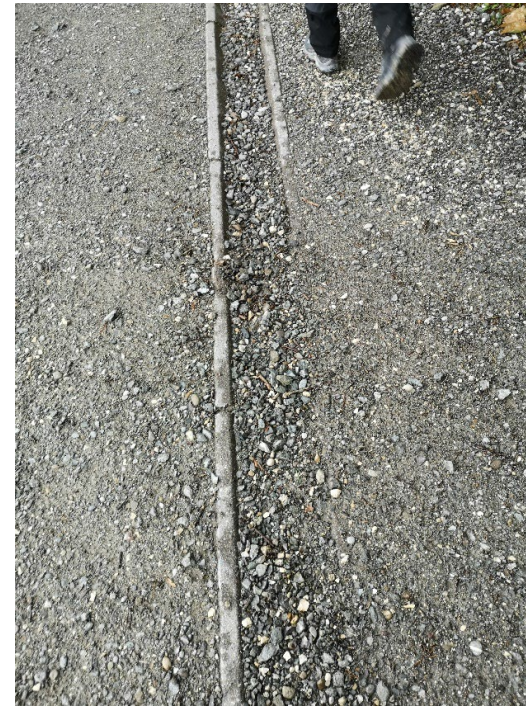
47.01 Zürich-Zugerland-Panoramaweg, ZH

Bildung von Erosionsrinnen und Abschwemmen der Wegoberfläche aufgrund fehlender oder nicht intakter Entwässerungsmassnahmen.

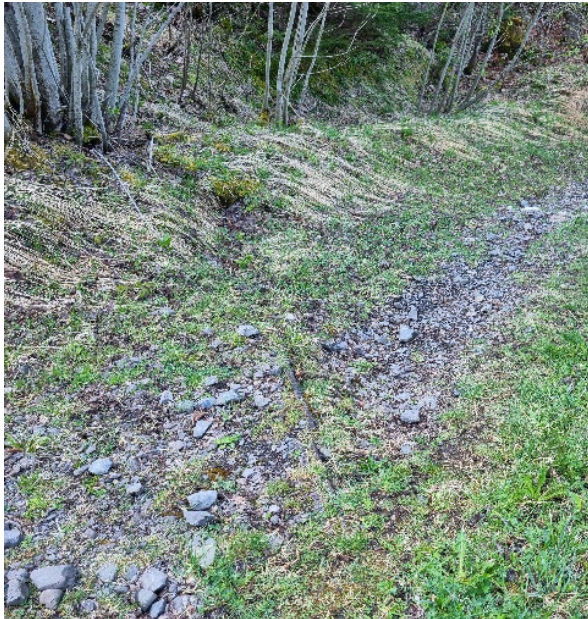
Bildung von Erosionsrinnen in Fiessrichtung und Abschwemmen der Wegoberfläche aufgrund fehlender oder nicht intakter Querabschläge.

Empfehlungen:

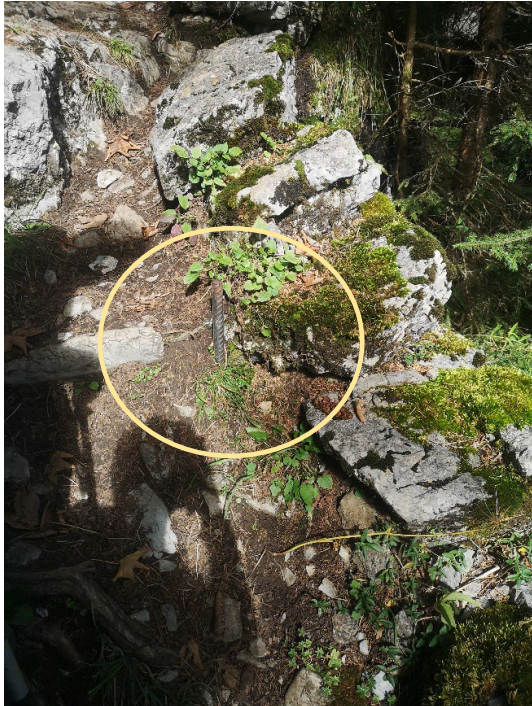
hervorragende Armierungseisen mit Stolper- und Verletzungsgefahr.

Stahlseil über Wanderweg gespannt mit Stolpergefahr.

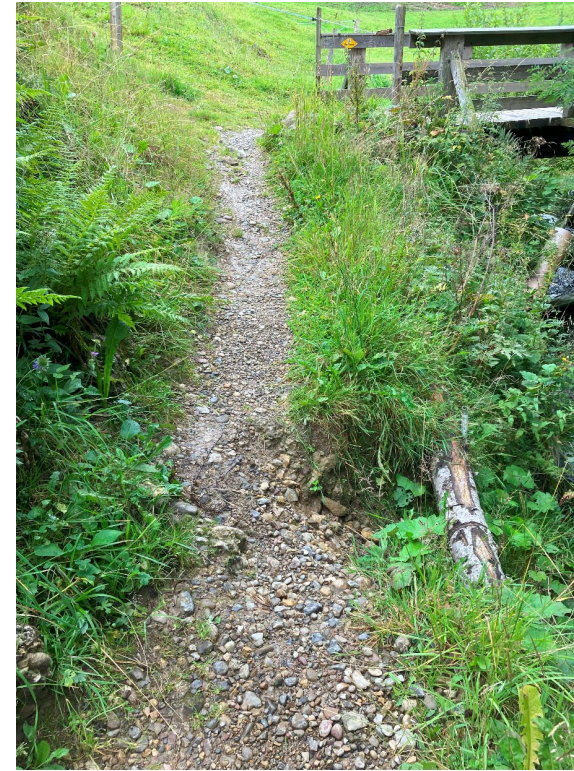
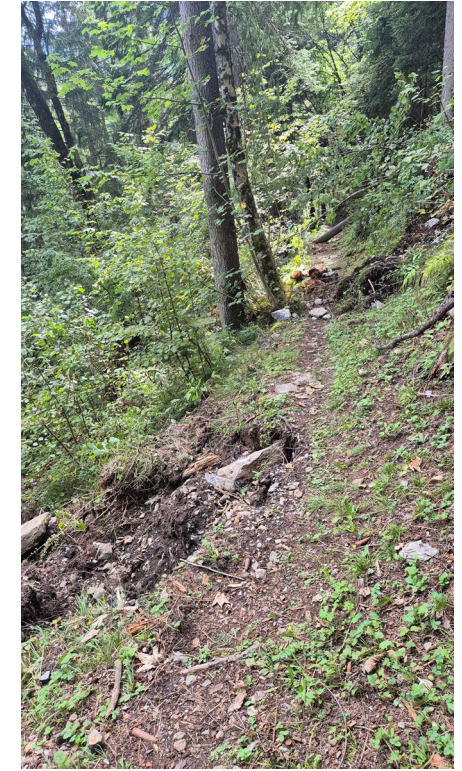
Via Stockalper, 90.03, VS

Mangelnde Wegbefestigung

Empfehlungen:

- Frühzeitiges Ersetzen oder Wiederinstandsstellung der Kunstbauten.
- Wenn immer möglich sollen dabei lokale/ regionale Baumaterialien bevorzugt werden.

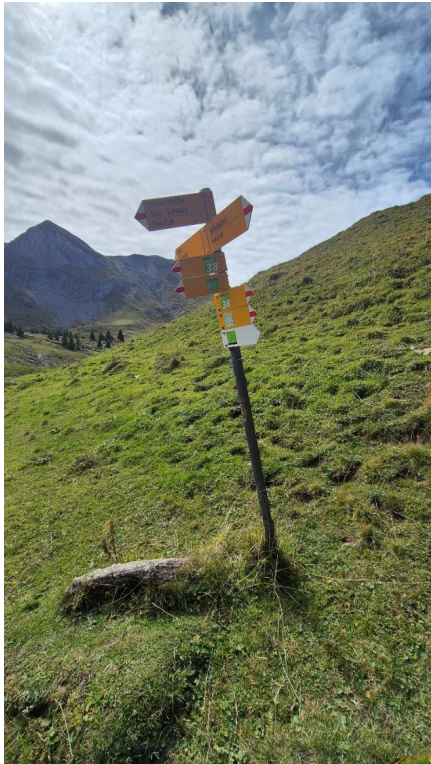
Via Berna, BE

Standrohr ist krumm, allenfalls vom Schneedruck.

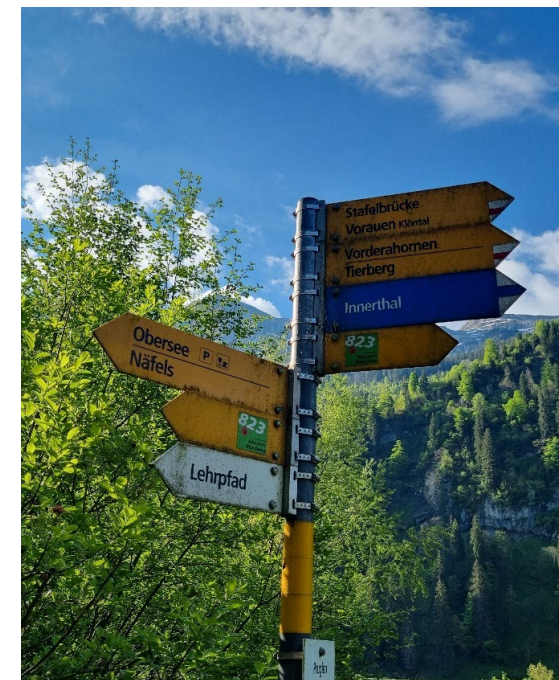
Sehr verblichene und verwitterte Wegweiser. Montage neuer Wegweisung wurde nur teilweise und nicht am gesamten Wegweiserstandort vorgenommen, was zu einem uneinheitlichen Erscheinungsbild führt.

Sehr verschmutzter Wegweiserstandort. Minimalabstand zwischen den Wegweisern für eine einfachere Reinigung wurde bei der Montage nicht berücksichtigt.

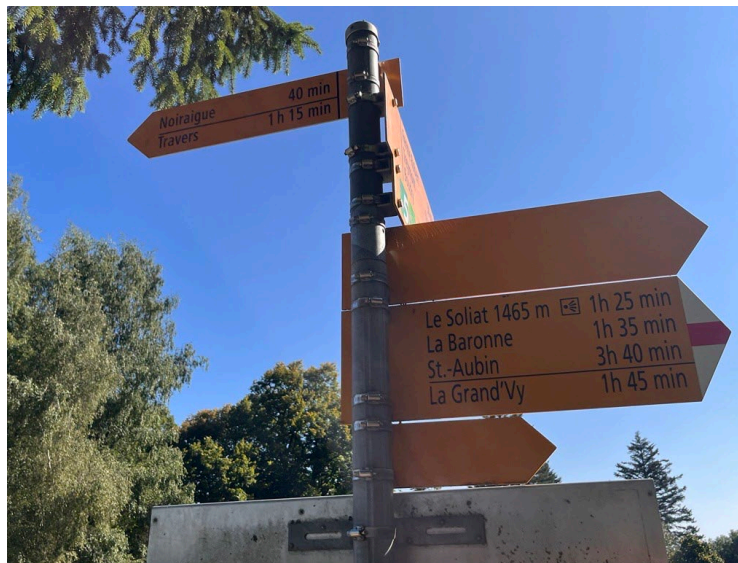
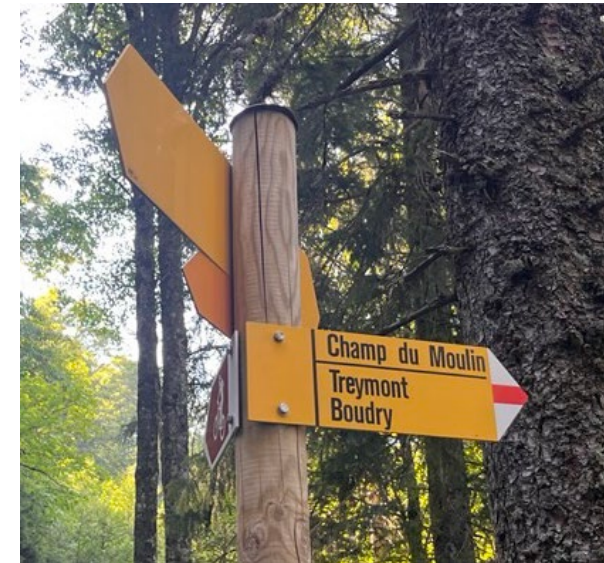
Beidseitig sichtbare Wegweiser z.T. ohne Information/ Zielangaben und Routenkleber auf der Rückseite.

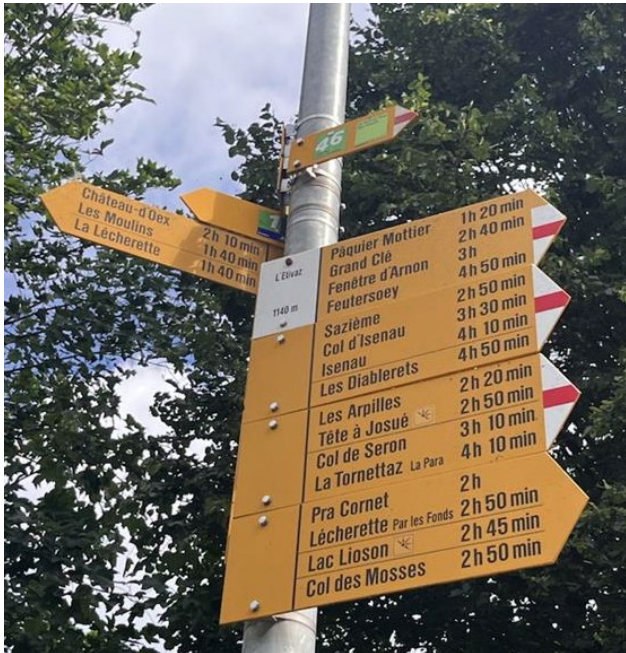
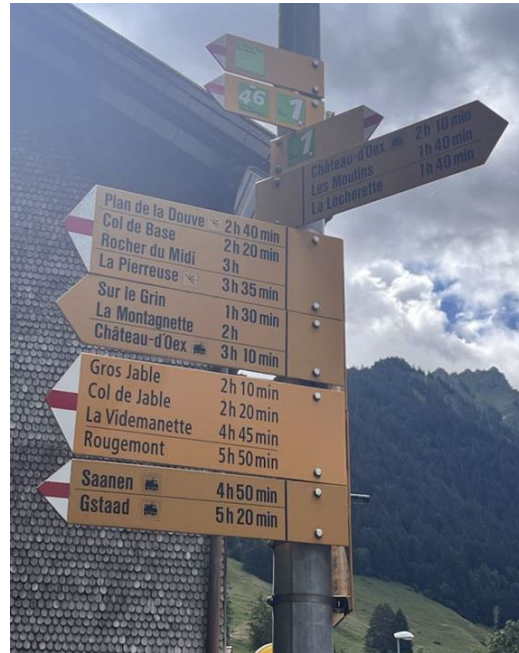
Hierarchien am Wegweiserstandort sind nicht korrekt.
Korrekt wäre: MTB-Wegweisung oberhalb Wanderwegweiser, touristische Signalisation/
Wanderland-Richtungszeiger und wandernahe Angebote zuunterst.

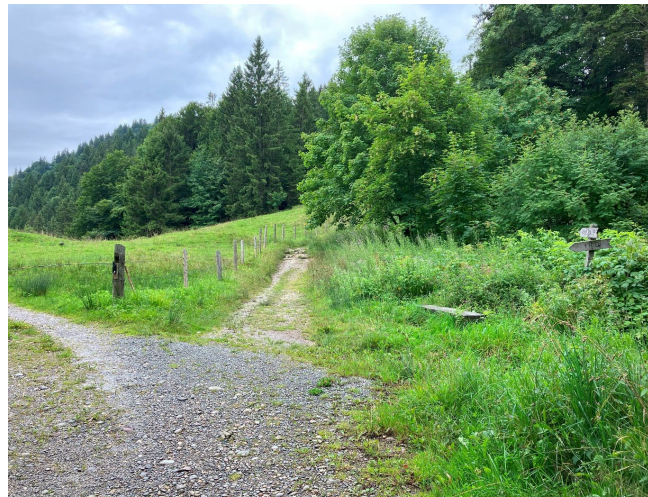
Fehlende Zwischensignalisation/
Bestätigungen bei
Wegverzweigungen.

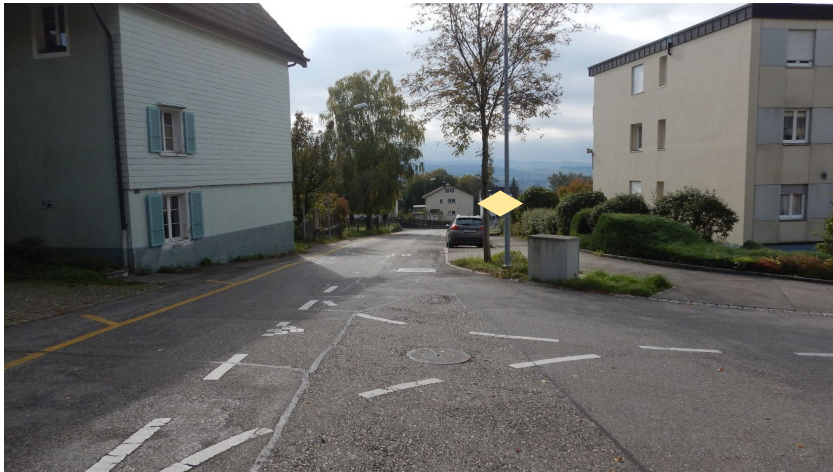
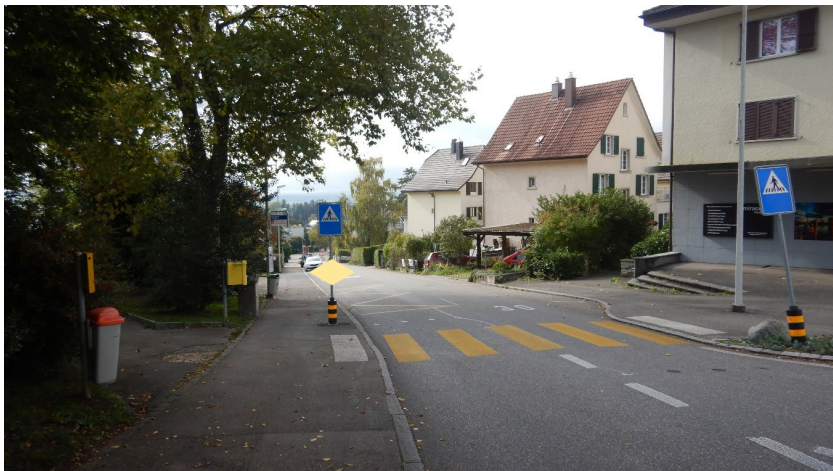
Fehlende
Zwischensignalisation/
Bestätigungen bei
Wegverzeigungen

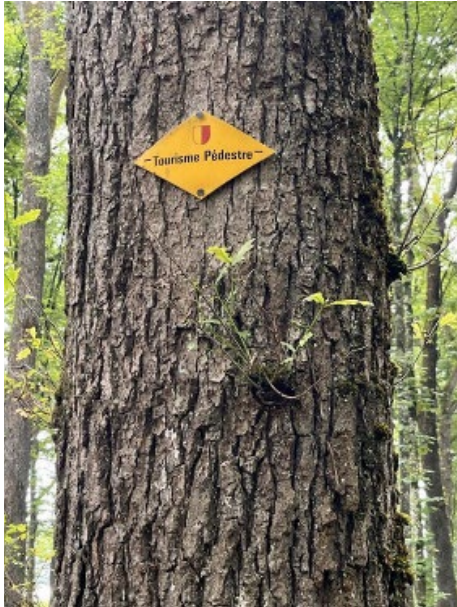
Montage von Blechrhomben an Lebendholz

- Präventive Berücksichtigung der Vegetation bei der Planung der Wegweiserstandorte.
- Regelmässiger Vegetationsschnitt für gute Sichtbarkeit
- Wegweiser-Montage ausschliesslich an Totholz!

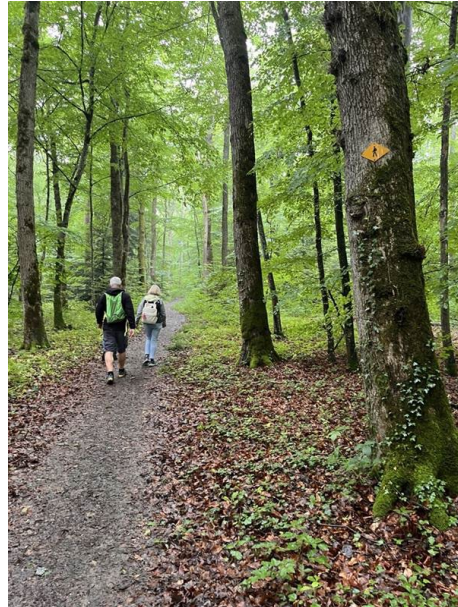
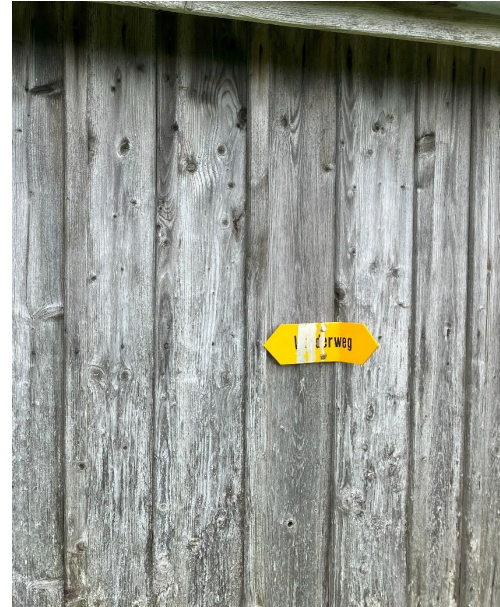
In Gehrichtung gebogener
2-seitiger Richtungszeiger

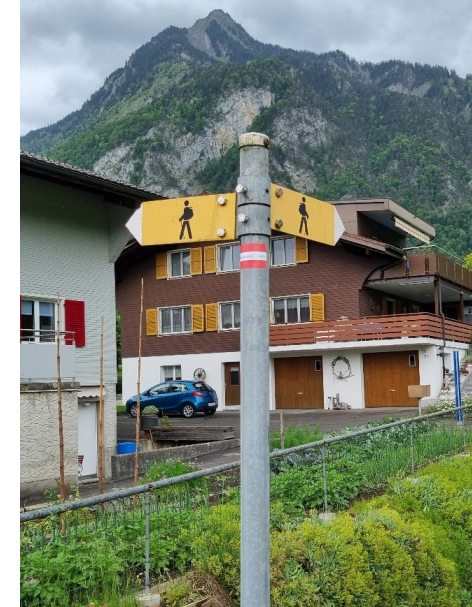
Verblichene Wegweiserspitze
Bergwanderweg. Wegkategorie
nicht mehr gut sichtbar.

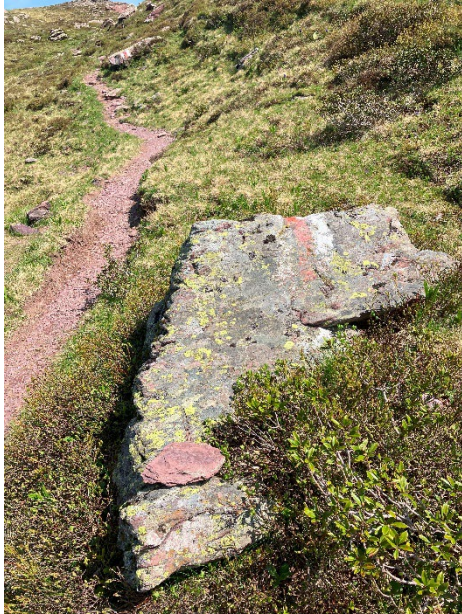
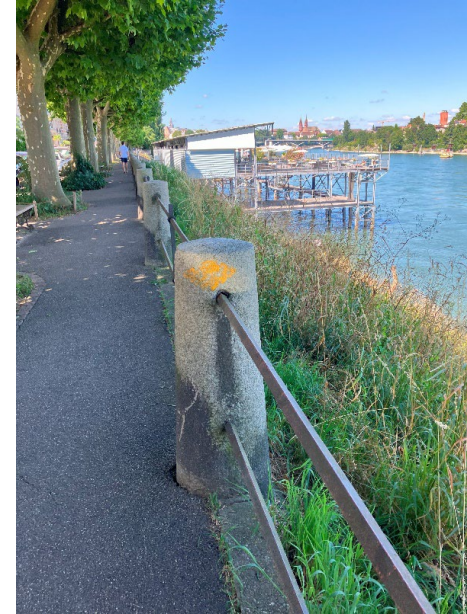
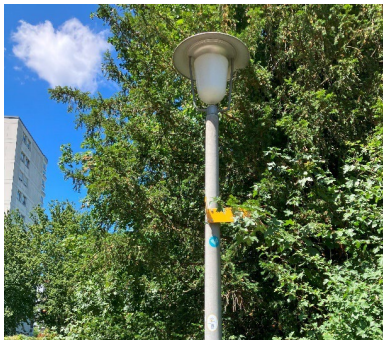
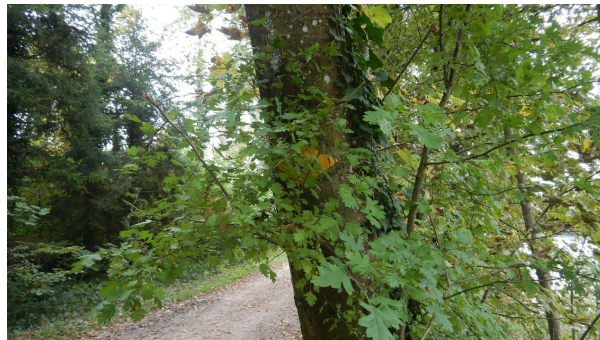
Verwitterte, schlecht sichtbare
Zwischensignalisation

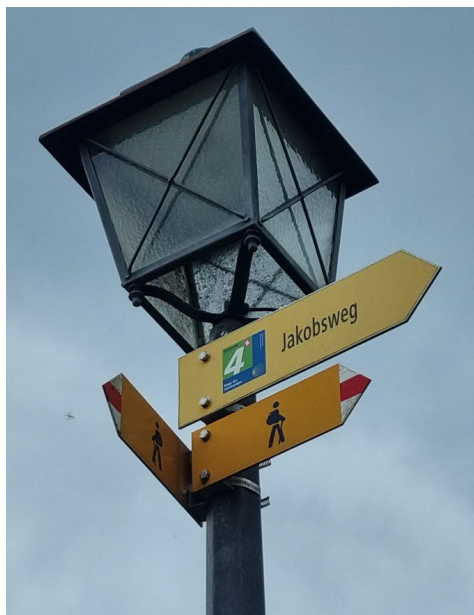
Wanderland-Routenkleber auf Richtungszeiger angebracht. Dies ist nur an Wegweiserstandorten mit Zielangaben nötig.

- Richtungszeiger jeweils in beide Gehrichtungen anbringen
- Wanderland-Routenkleber sollen nur an Wegweiser-Standorten mit Zielangaben angebracht werden, nicht auf Richtungszeigern.

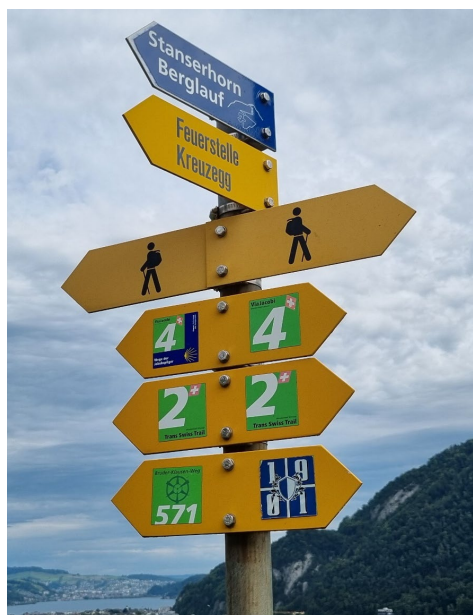
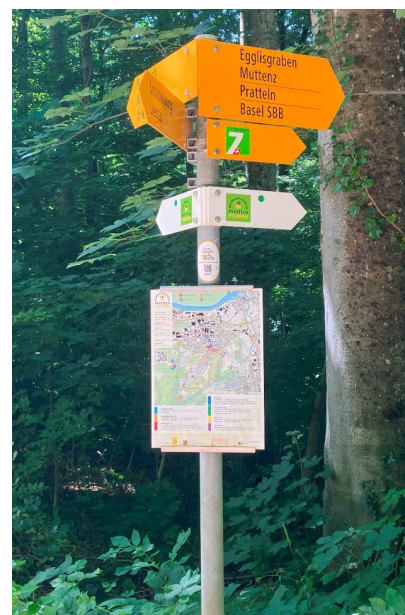
Wanderland-Routenkleber nur in eine Richtung angebracht.

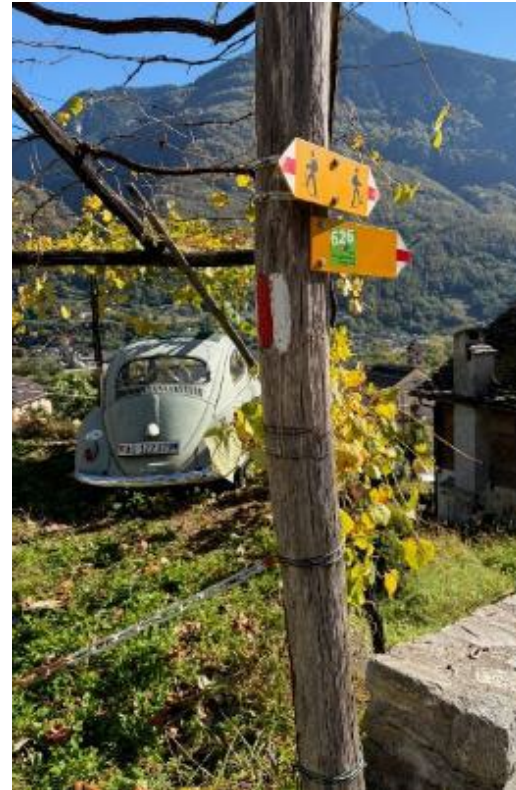
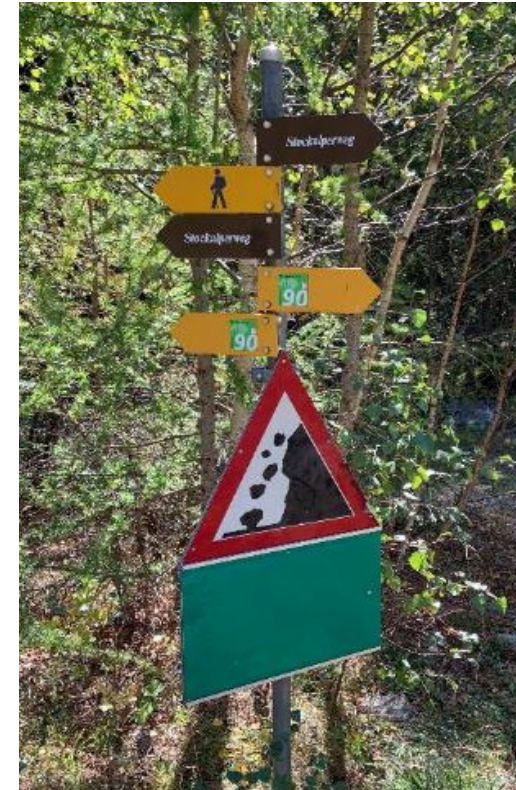
Wanderland-Routenkleber auf Richtungszeiger angebracht. Dies ist nur an Wegweiserstandorten mit Zielangaben nötig.

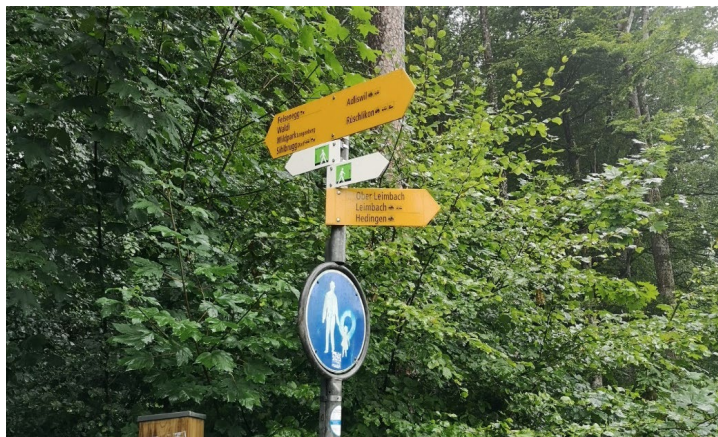
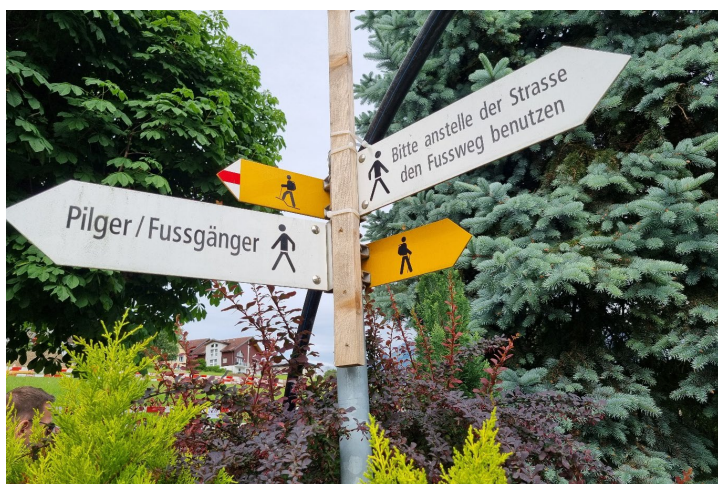
Falsche Hierarchie: Die Signalisation der wandernahen Angebote und allfällige Zusatzinformationen sollen zuunterst an den Wegweiserstandorten angebracht werden.

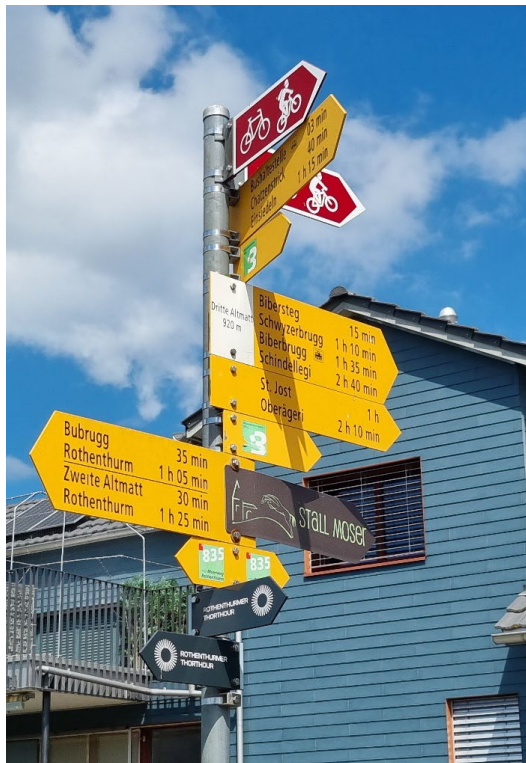
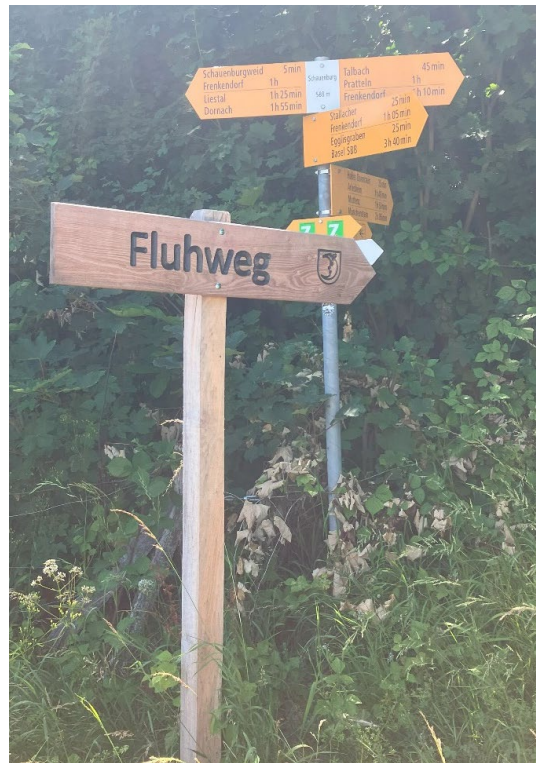
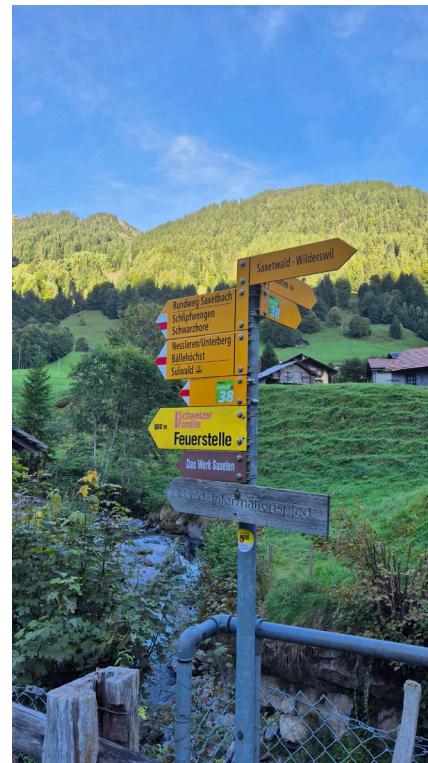
Sehr dominante, überdimensionierte und uneinheitliche Fremdsignalisation.

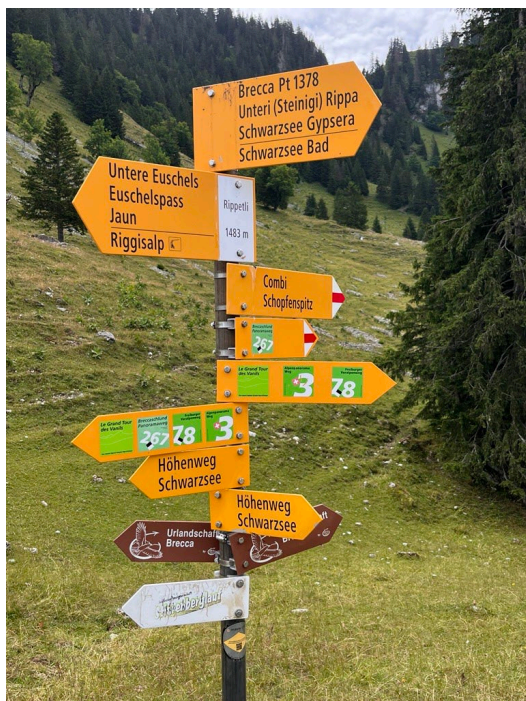
Wandernahe Angebote auf gelber Wegweisung ausgeschildert anstatt auf weisser.

- Für Zusatzsignalisation gemäss Empfehlung wandernahe Angebote idealerweise weisse Wegweisung verwenden. Die jeweiligen Trägerschaften ist für den Unterhalt verantwortlich.

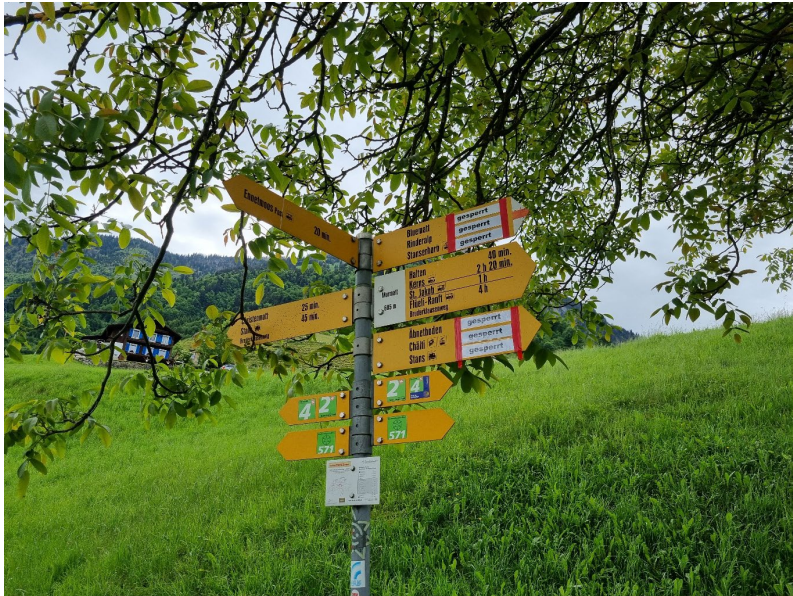
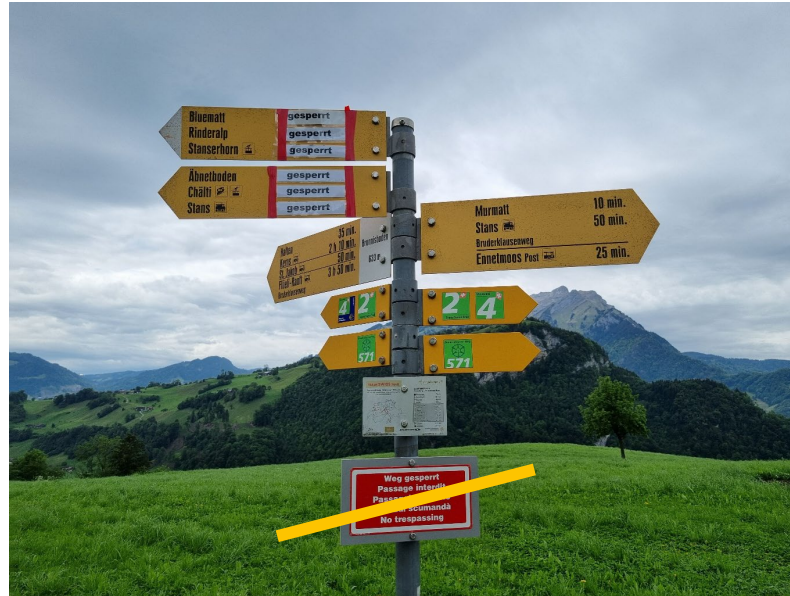
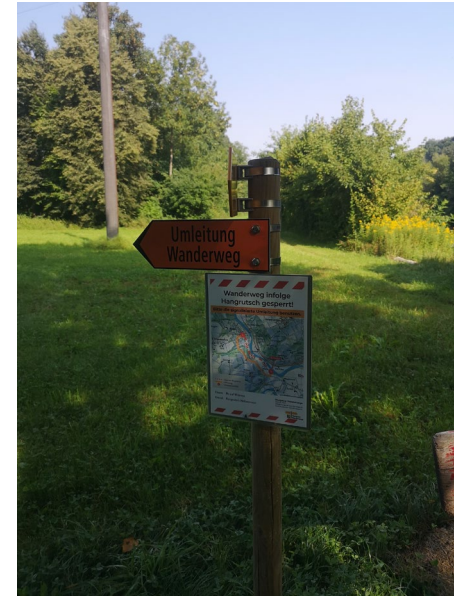
4.07 Via Jacobi, NW

Positivbeispiel einer Sperrungssignalisation am Wegweiserstandort:

- Vermerk „gesperrt“ auf Wegweiser
- orange Umleitungssignalisation
- Informationsschild

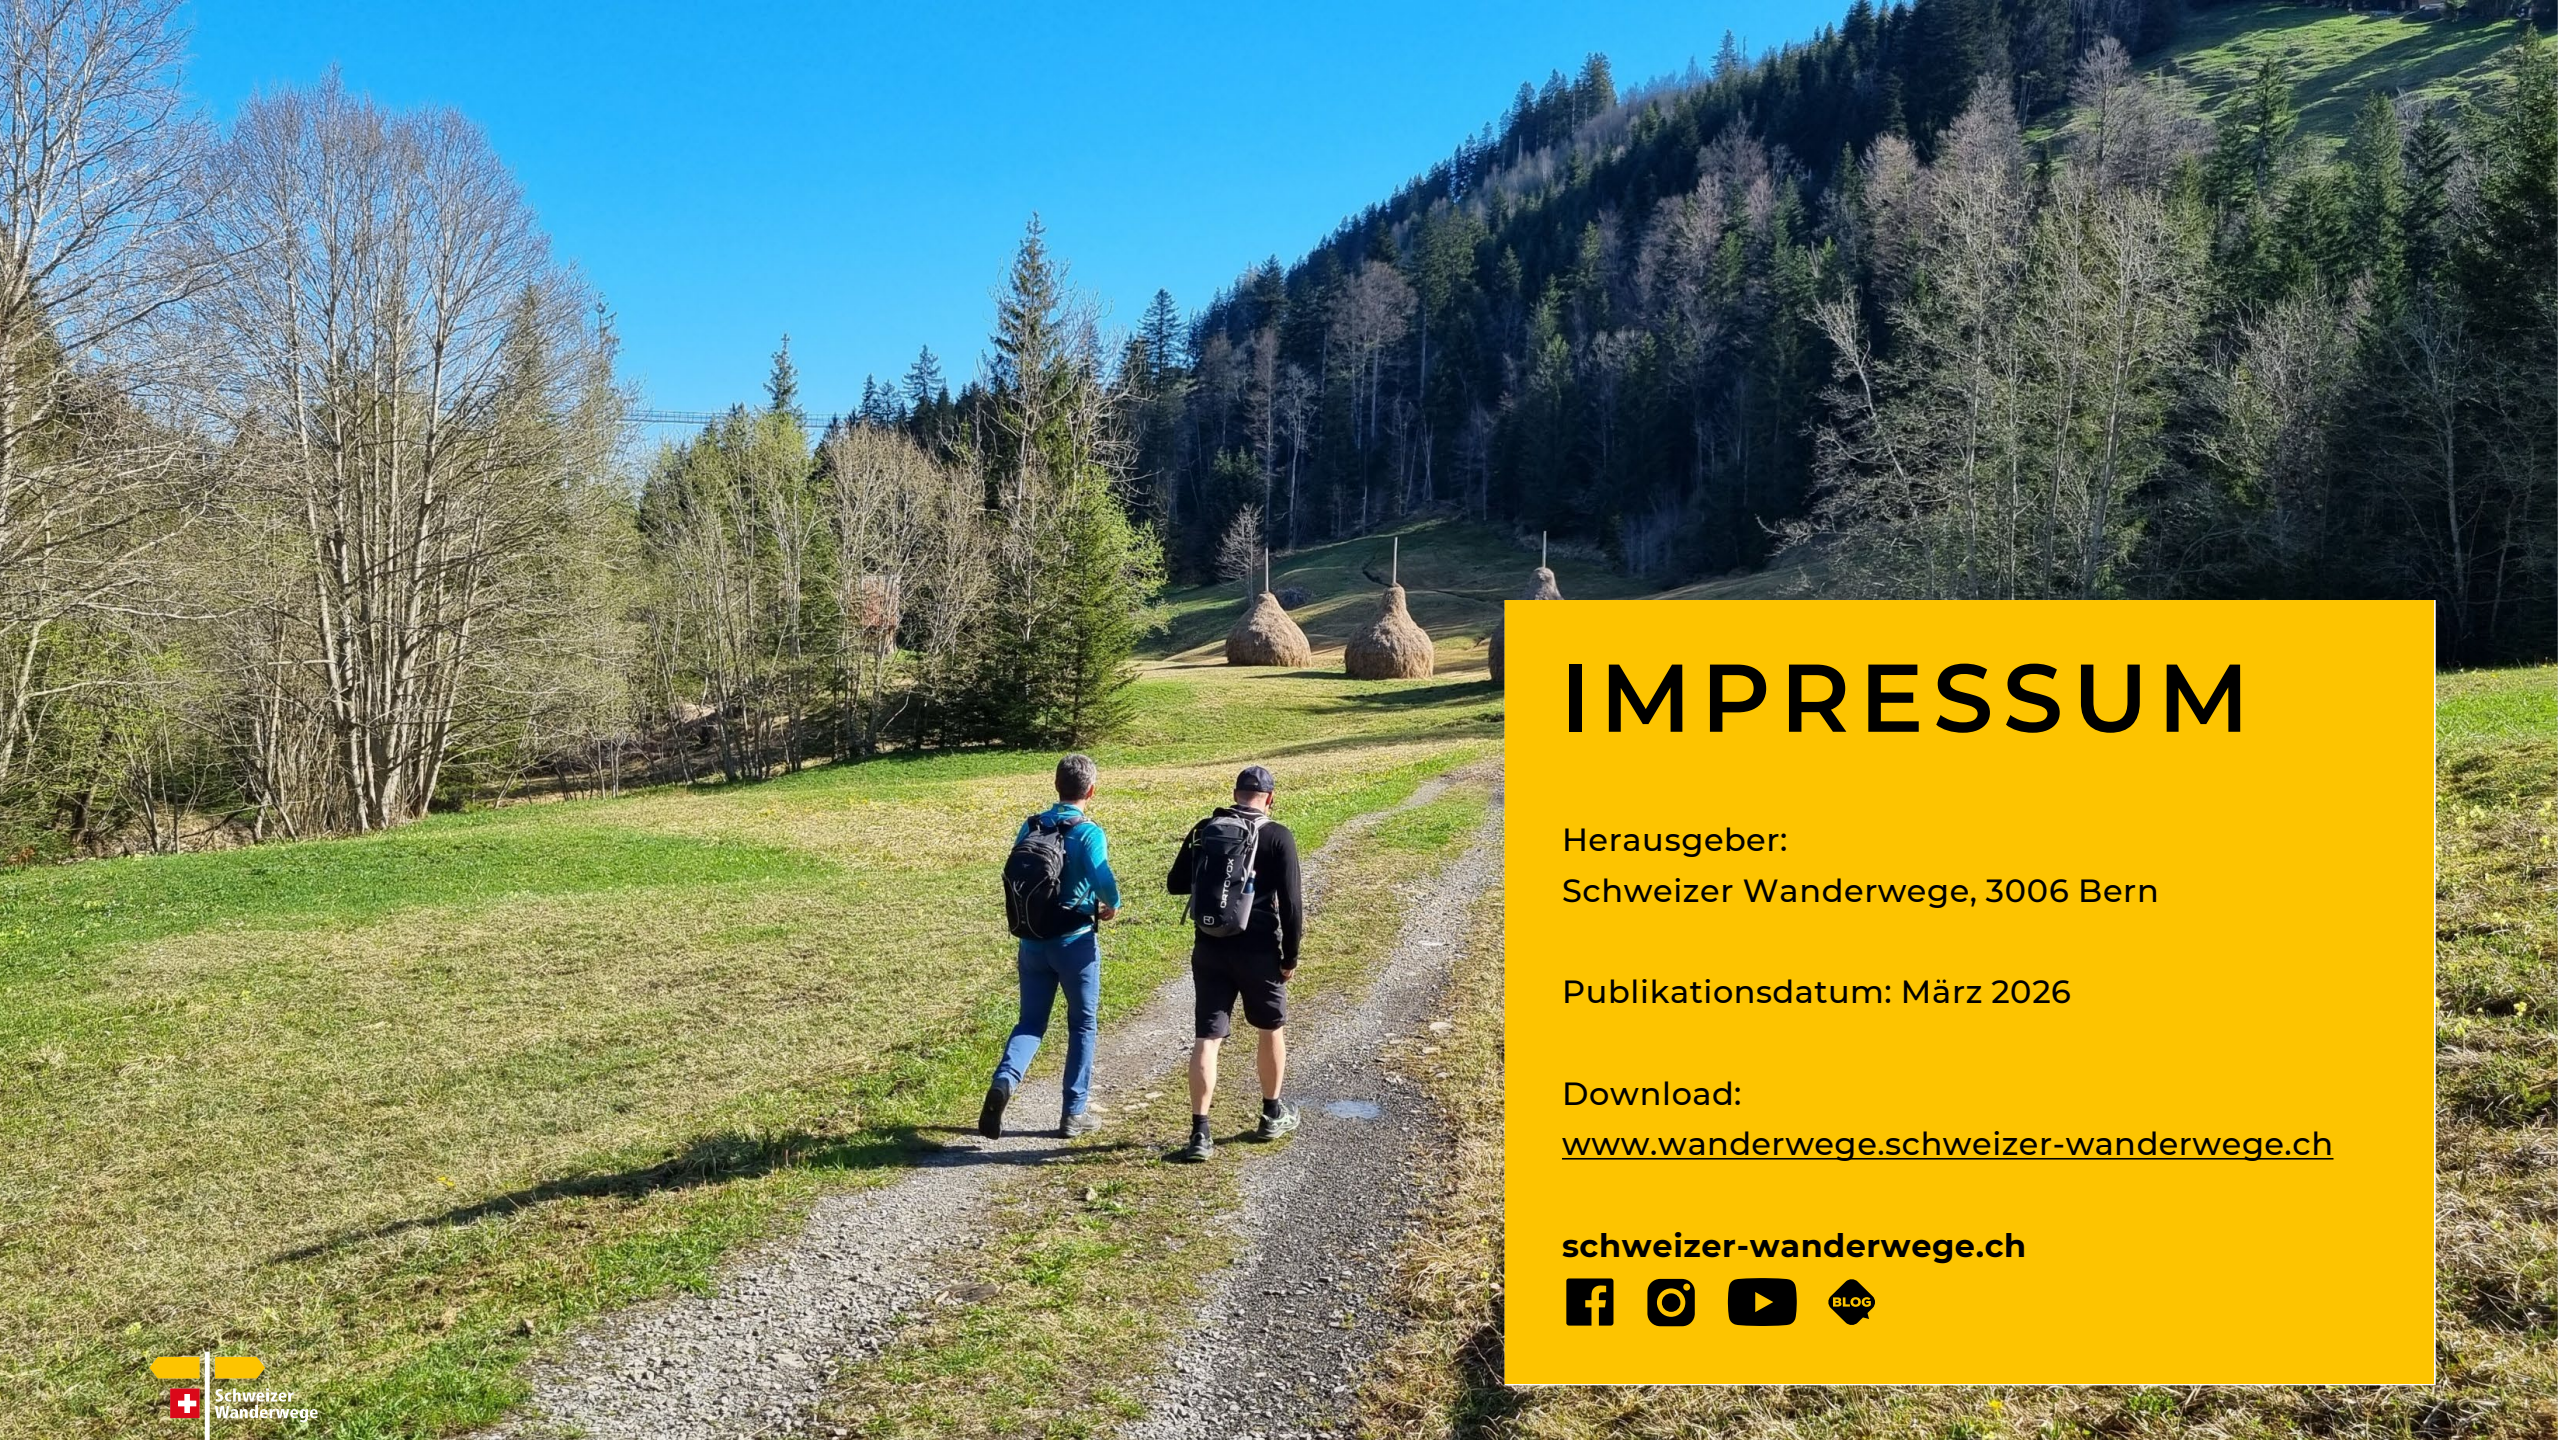
Via Stockalper, 90.03, VS

Defekte Holzbrücke/ Steg
